Anhang 3

Bauliche und hydraulische Zustandsbeurteilung der vorhandenen Schutz-
bauten

Daraus abgeleitete Massnahmen

Teilprojekt 3: Pöppelbach (km. 0.340 – km 0.780)

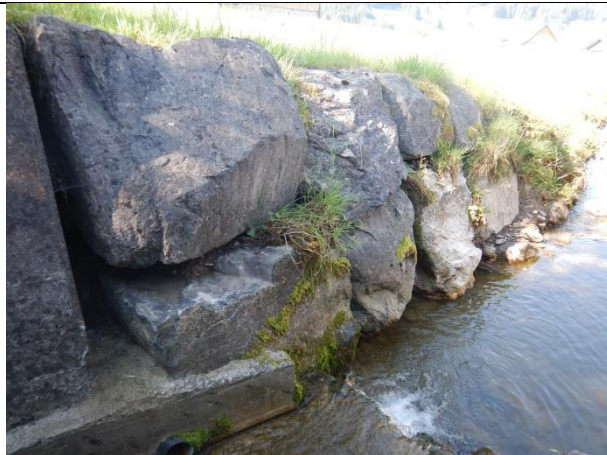
3.2 Längsverbau linksufrig, km 0.785 – 0.780

Blocksatz
Schutz Seitenerosion: Schutzgut Widerlager
und Wiesland

Baulicher Zustand: gut
Durchflusskapazität: knapp

Geplanter Umgang: Ersatz im Zusammen-
hang mit Brückenersatz

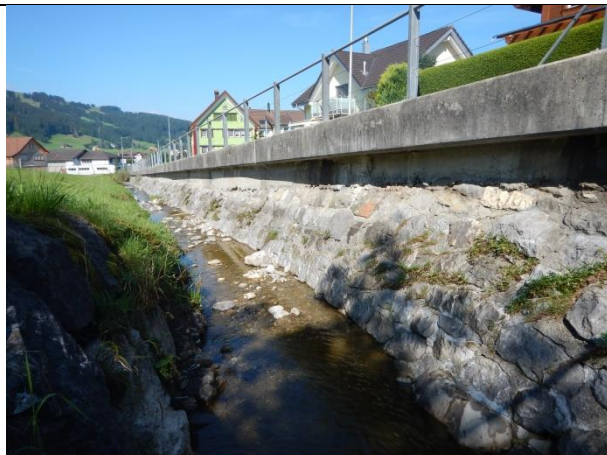
3.3 Längsverbau rechtsufrig, km 0.785 – 0.705

Stützmauer aus einbetonierten Blöcken
Schutz Pöppelstrasse (Seitenerosion)

Baulicher Zustand: gut
Durchflusskapazität: knapp

Geplanter Umgang: Erhalt, Gerinneerweite-
rung linksufrig.

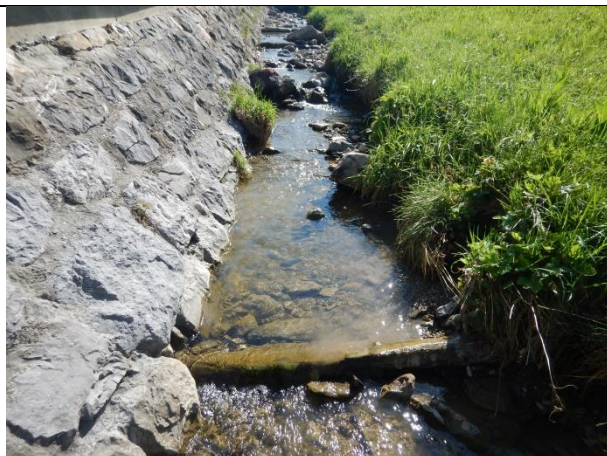
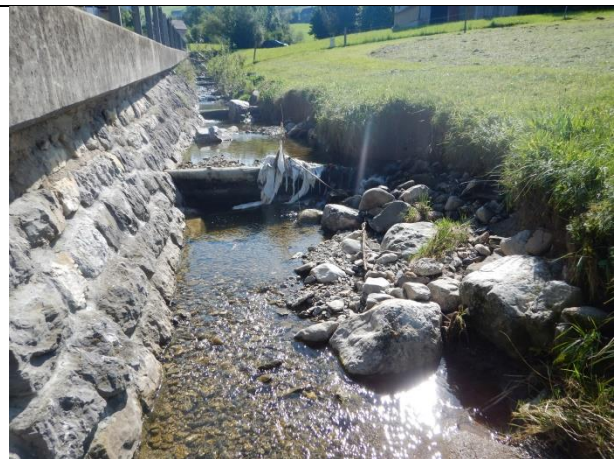
3.4 Schwellen km 0.780 – 0.705

ca. 10 Holzschwellen,
Schutz vor Tiefenerosion

Baulicher Zustand: teils um- und unterspült,
sanierungsbedürftig
Durchflusskapazität: knapp

Geplanter Umgang: Abbruch, Neuerstellung
Gerinne

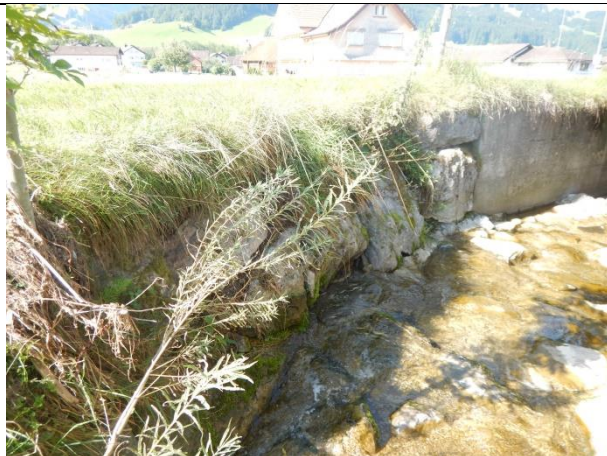
3.5 Längsverbau linksufrig km 0.720 – 0.710

Ufermauer Beton
Schutz Seitenerosion, Schutzgut Widerlager
Durchlass, Wiesland

Baulicher Zustand: gut
Durchflusskapazität: knapp

Geplanter Umgang: Anpassung im Zusammen-
hang mit Anpassung Durchlass. Sohlen-
absenkung, Unterfangung und Bauwerksan-
passung

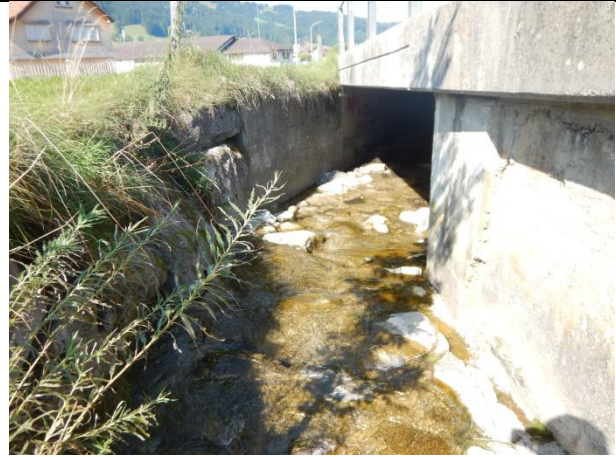
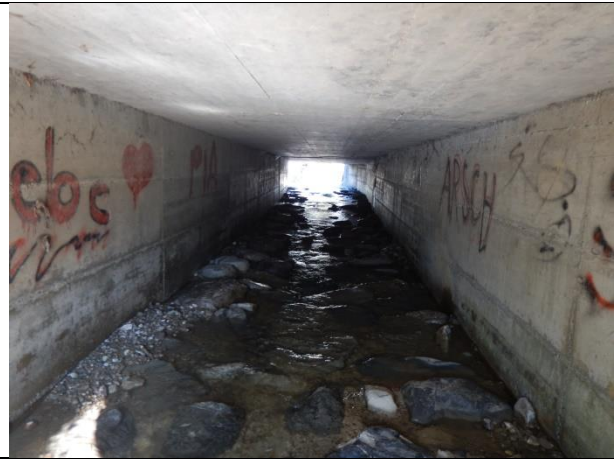
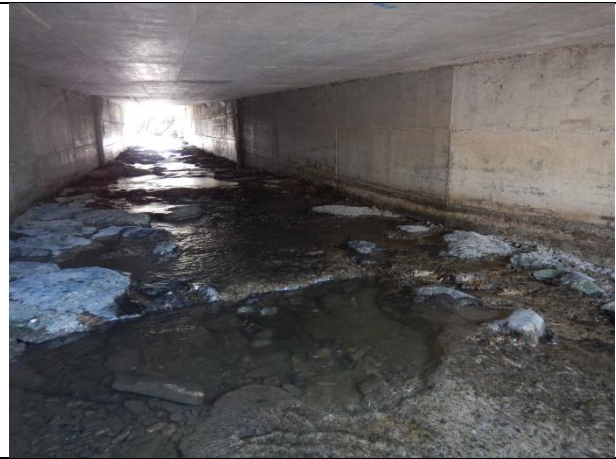
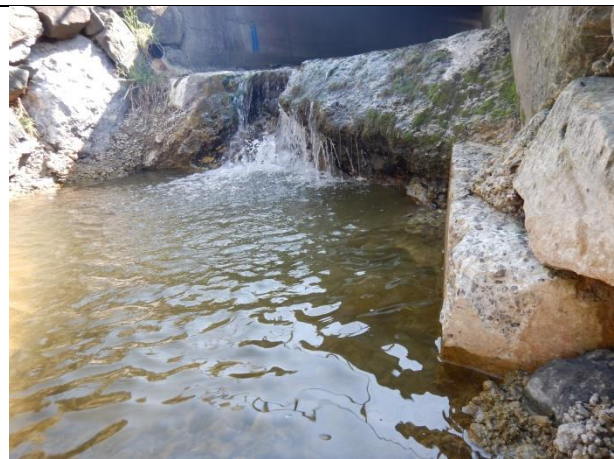
3.6 Durchlass km 0.700 – 0.680

Betondurchlass/Brücke
Sohle aus einbetonierten Blöcken
Querung Kantonsstrasse.

Baulicher Zustand: gut, einzelne Steine fehlen
in der Sohle
Durchflusskapazität ungenügend (oben: Auf-
stau. Unten: rechn. Freibord 25 cm)

Geplanter Umgang: Querschnittvergrößerung
durch Sohlabsenkung, best. Durchlass erhal-
ten

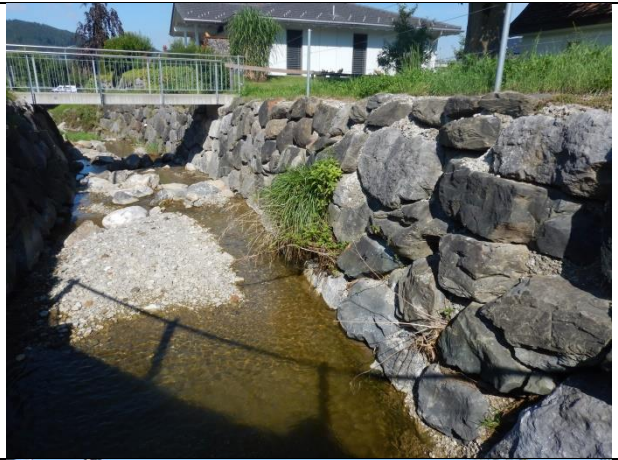
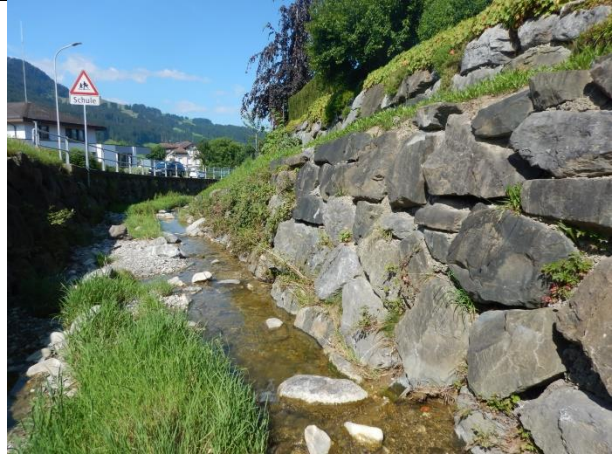
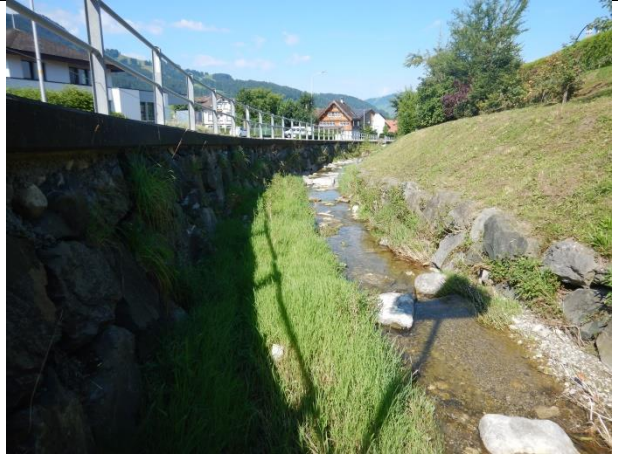
3.7 Längsverbau rechtsufrig km 0.680 – 0.600

Mauer aus Blocksatz hinterbetoniert
Schutz vor Seitenerosion. Schutzgut Vorgärten, Wohnhäuser

Baulicher Zustand: gut
Abflusskapazität:
0.680 – 0.635: genügend
0.635 – 0.600: knapp (Freibord rechtsufrig:
ausreichend. linksufrig: 20 cm – 50 cm)

Geplanter Umgang: Erhalt, allenfalls Sohlenanpassung.

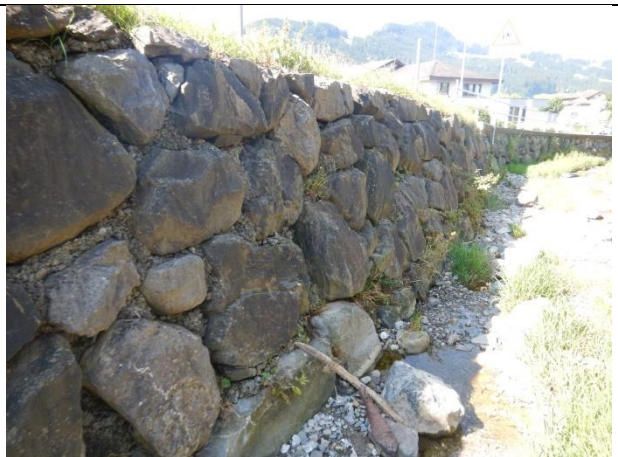
3.8 linksufrig Längsverbau km 0.680 – 0.550

Stützmauer aus einbetonierten Blöcken
Schutz vor Seitenerosion. Schutzgut: Pöppelstrasse.

Baulicher Zustand: gut
Abflusskapazität:
0.680 – 0.635: genügend
0.635 – 0.570: knapp
0.570 – 0.550: ungenügend

Geplanter Umgang: Erhalt. Sohlenabsenkung.
oder Erhöhung der Mauer wo erforderlich.

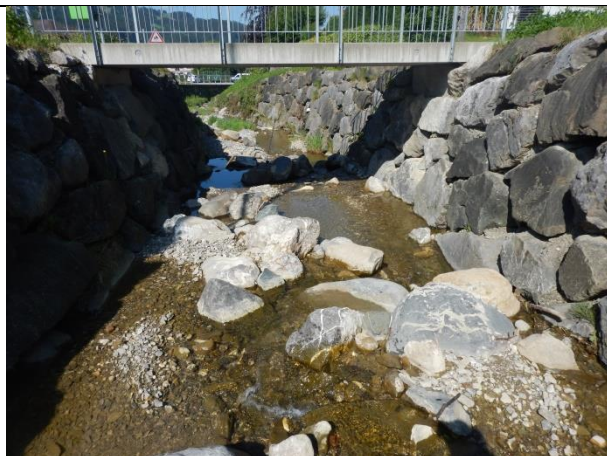
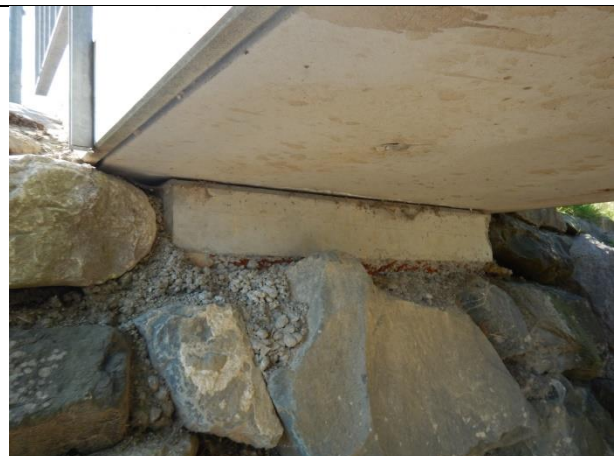
3.9 Brücke/Steg km 0.665

Brücke, (Betonwiderlager und Betonplatte)
Fussgängerzugang zum Quartier Chäsmoos

Baulicher Zustand: neuwertig
Abflusskapazität: genügend (Freibord ca. 0.75
cm)

Geplanter Umgang: Erhalt.

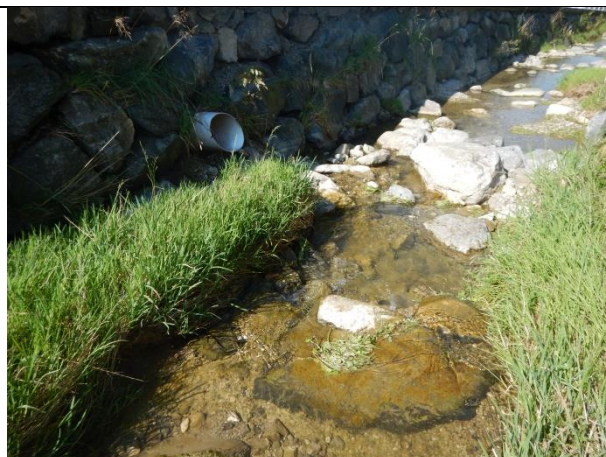
3.10 Sohlfixation km 0.620

Steinschwelle/Blockrampe, in Beton ver-
setzt.
Sohlfixation, Schutz vor Tiefenerosion.
Schutzgut: Pöppelstrasse, Vorgär-
ten/Wohnbauten

Baulicher Zustand: gut
Abflusskapazität: knapp (Freibord linksufrig
oben: 20 cm)

Geplanter Umgang: Entweder Abbruch mit
Sohlenabsenkung, oder Erhöhung Ufermau-
er Pöppelstrasse.

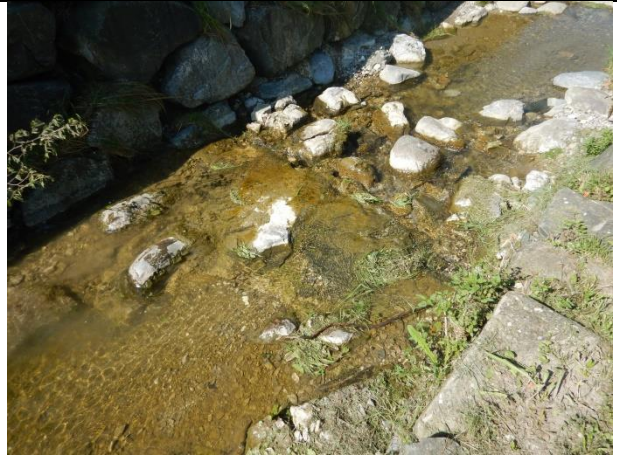
3.11 Sohlfixation km 0.610

Steinschwelle/Blockrampe, in Beton versetzt
Sohlfixation, Schutz vor Tiefenerosion
Schutzgut: Pöppelstrasse, Vorgärten/Wohnbauten

Zustand: gut
Abflusskapazität: knapp (Freibord linksufrig
oben: 30 cm)

Geplanter Umgang: Entweder Abbruch mit
Sohlenabsenkung, oder Erhöhung Ufermauer
Pöppelstrasse.

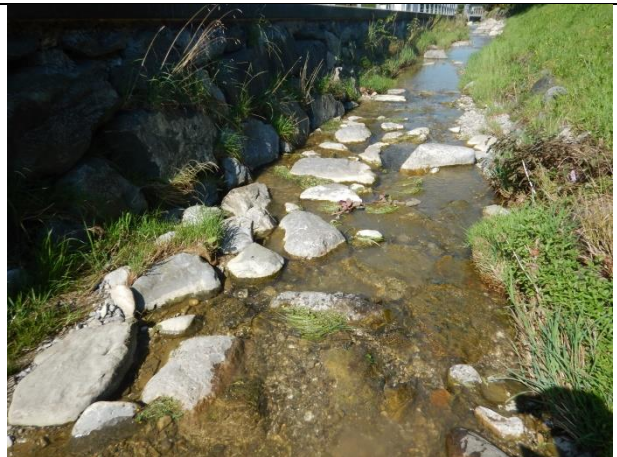
3.12 Sohlfixation km 605 - 595

Blockrampe
Erosionsschutz Tiefenerosion
Schutzgut: Pöppelstrasse, Vorgärten/Wohnbauten

Baulicher Zustand: gut
Abflusskapazität: knapp (Freibord linksufrig
30 cm)

Geplanter Umgang: Entweder Abbruch mit
Sohlenabsenkung, oder Erhöhung Ufermauer
Pöppelstrasse.

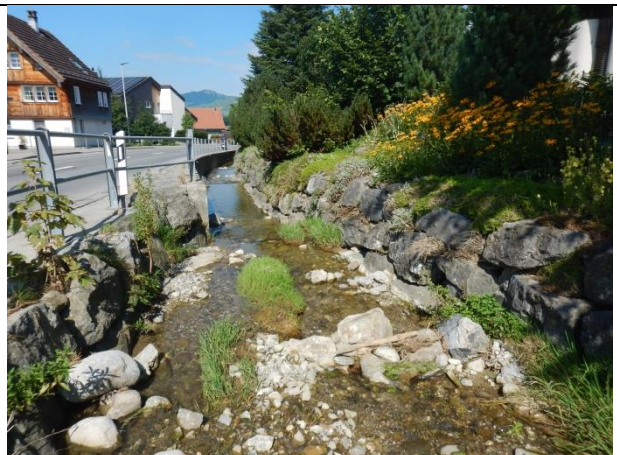
3.13 Längsverbau rechtsufrig km 0.580 – 0.470

Blocksatz Mauer hinterbetoniert
Schutz vor Seitenerosion. Schutzgut Vorgärten,
Wohnhäuser,

Baulicher Zustand: gut
Abflusskapazität: ungenügend (Ausuferung
auf Pöppelstrasse).
Freibord im oberen Teil km 0.580 - 0.560
rechtsufrig zu knapp, unten km 0.560 –
0.530 rechtsufrig genügend, km 0.530 –
0.475 beidseitig ungenügend (Ausuferung
auf Strasse)

Geplanter Umgang: Abbruch. Sohlenabsenkung
und Gerinneaufweitung rechtsufrig,
oder Sohlenabsenkung allein. Im Zusammen-
hang mit Sanierung Durchlass.

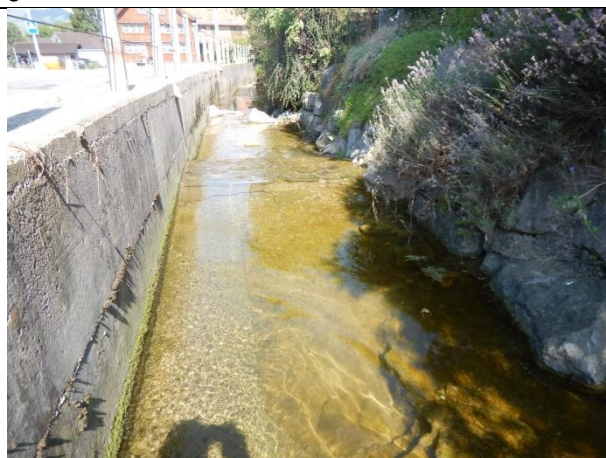
3.14 Längsverbau linksufrig km 0.555 – 0.470

Betonmauer, Stützmauer Pöppelstrasse
Stützung Pöppelstrasse, Schutz vor Seitenerosion
Schutzgut: Pöppelstrasse

Baulicher Zustand: gut
Abflusskapazität: ungenügend

Geplanter Umgang: Erhalt/Sanierung. Unterfangung (Sohlenabsenkung). Evtl. Mauererhöhung.

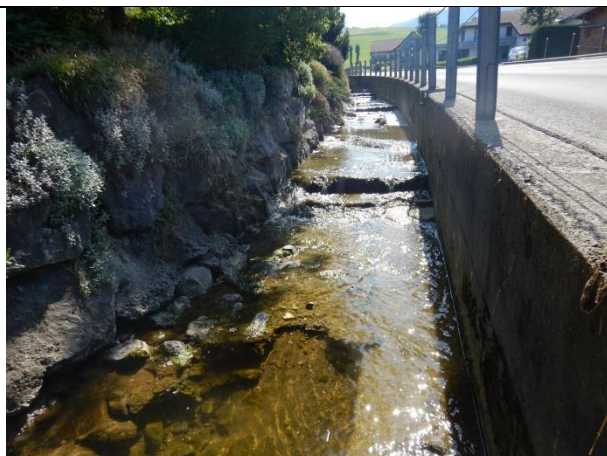
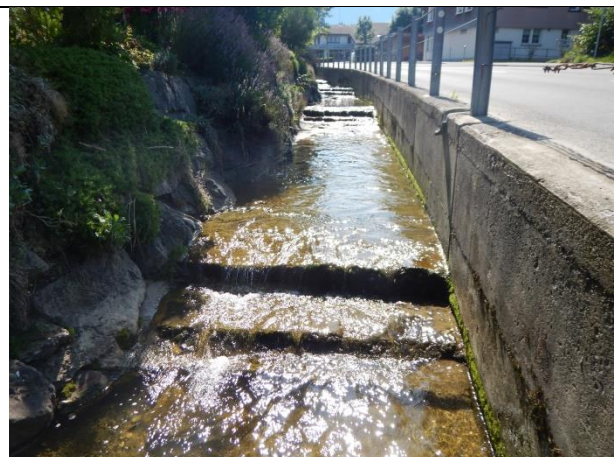
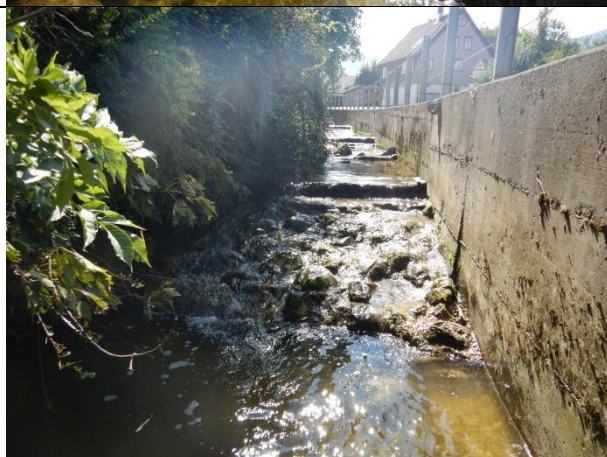
3.15 Sohlfixationen km 0.560 – 0.475

10 Doppelschwellen mit Gegenschwelle, Sohle weitgehend betoniert.

Baulicher Zustand: Die Doppelschwellen sind weitgehend intakt, die Betonsohle ist zwischen den Schwellen teils grossflächig aufgerissen und teils unterspült

Geplanter Umgang: Abbruch und Gerinne-neubau

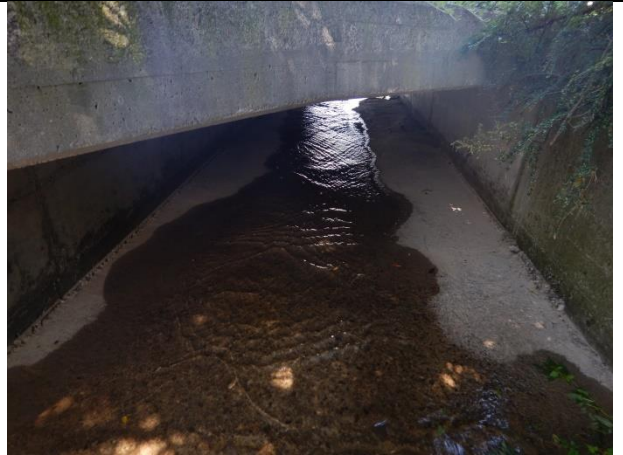
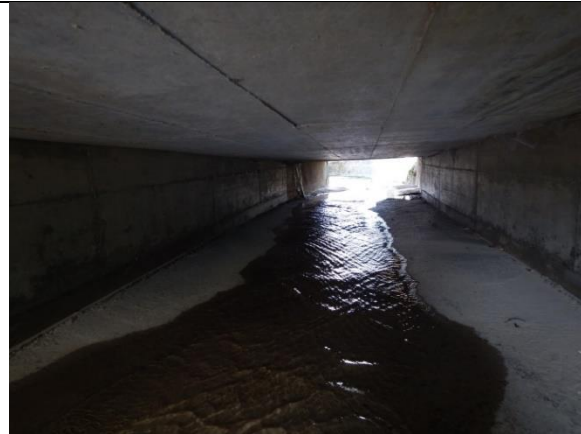
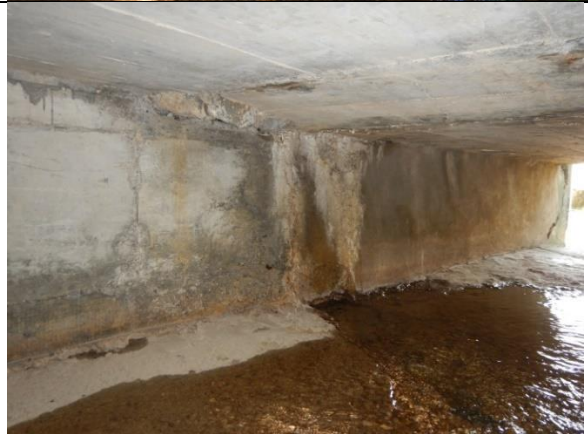
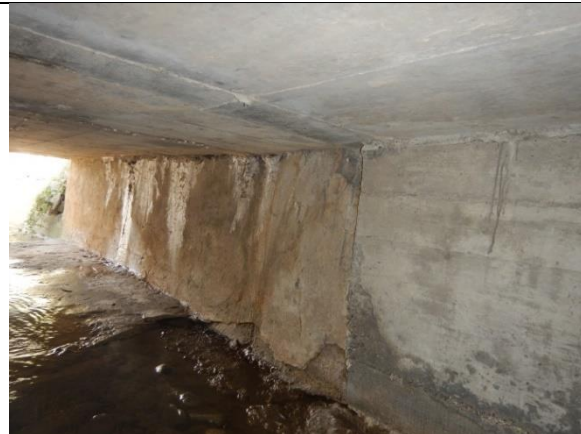
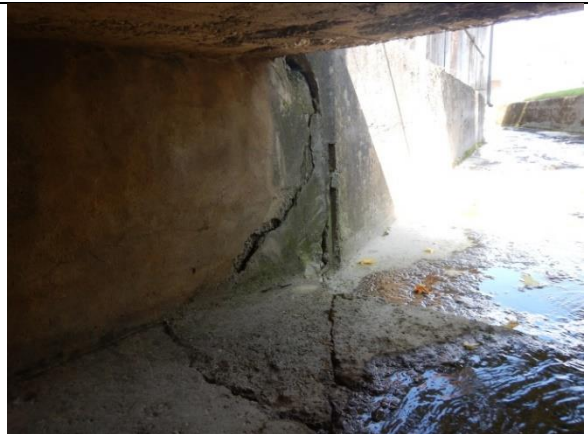
3.16 Durchlass/Brücke km 0.470 – 0.460

Durchlass. Betonierter Rechteckquerschnitt,
Querung Schönenbühlstrasse

Baulicher Zustand: erster Abschnitt gut, im
letzten Teilstück sind Abplatzungen, Risse
und Aussinterungen vorhanden.
Durchflusskapazität: ungenügend

Geplanter Umgang: Ersatz best. Durchlass
(Querschnittsvergrößerung)

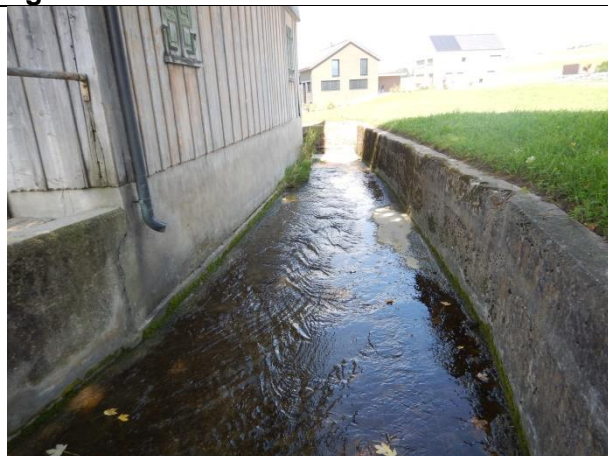
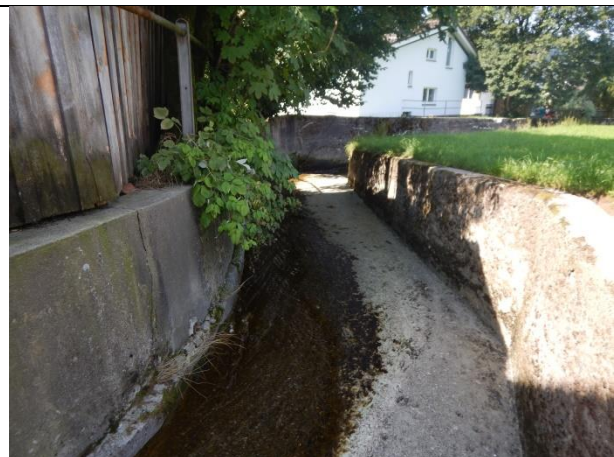
3.17 Längsverbau linksufrig, Sohlenbefestigung km 0.460 – 0.345

Hausfundament, Betonmauer von km 0.425 – 0.345. Sohle mit Rasengittersteinen verbaut. Schutz Seitenerosion und Tiefenerosion. Schutzgut Gebäude, Vorgärten

Baulicher Zustand: gut bis sanierungsbedürftig.
 Abflusskapazität: ungenügend.

Geplanter Umgang: linksufrig Erhalt Gebäudefundament. Allenfalls Mauer unterfangen, Sohle absenken. Rechtsufrig: Abbruch und Gerinneaufweitung.

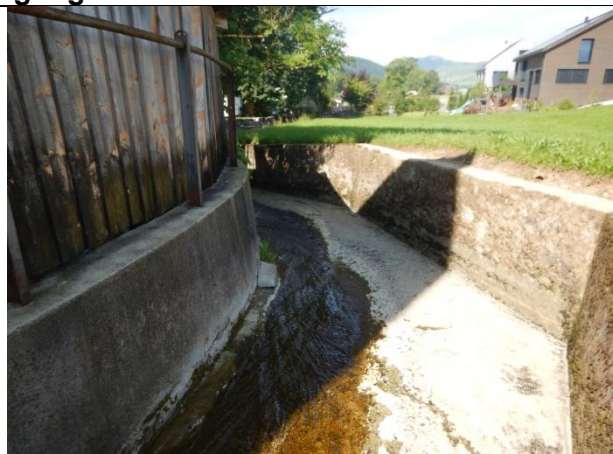
3.18 Längsverbau rechtsufrig, Sohlenbefestigung km 0.460 – 0.425

Betonmauer, Sohle betoniert
 Schutz Seitenerosion. Schutzgut Bauland

Baulicher Zustand: Sohle gut, Böschung teils beschädigt
 Abflusskapazität: ungenügend

Geplanter Umgang: rechtsufrig und Sohle: Abbruch, Neugestaltung Gerinne

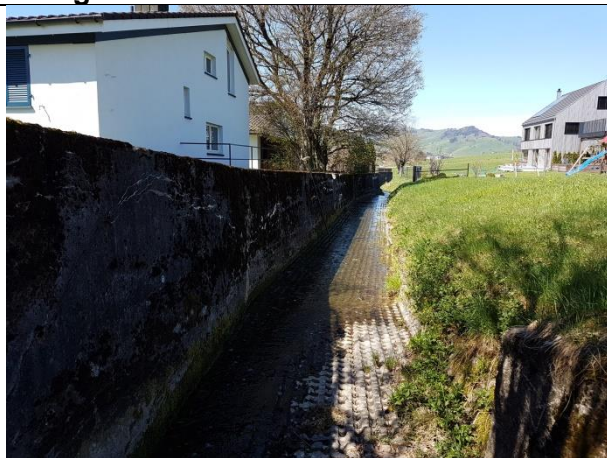
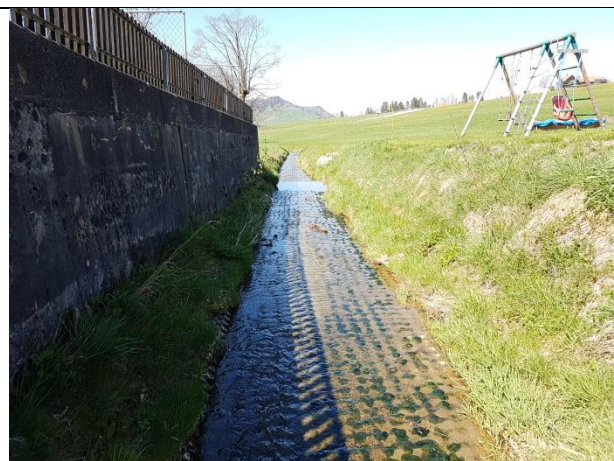
3.19 Längsverbau rechtsufrig und Sohlensicherung km 0.425 bis 0.345

Böschungs- und Sohlenverbau mit Rasengittersteinen
Schutz vor Seiten-/Tiefenerosion.
Schutzgut: Vorgärten, Wohnhäuser und Wiesland,

Baulicher Zustand: Sohle gut, Böschung teils beschädigt
Abflusskapazität: ungenügend

Geplanter Umgang: Abbruch, Neubau Gerinne
