Anhang 3

Bauliche und hydraulische Zustandsbeurteilung der vorhandenen Schutz-
bauten

Teilprojekt 4: Pöppelbach (km 0.780 – km 1.350)

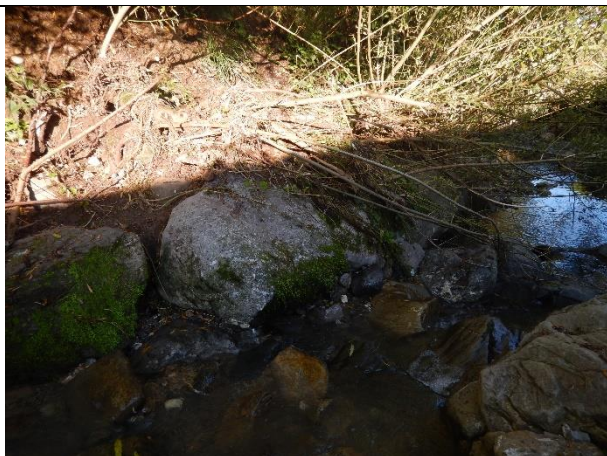
4.2 Längsverbau linksufrig km 1.290

Blocksatz (einreihig)
Böschungsfussicherung
Schutz vor Seitwärtserosion/ Böschungsnachrutschen
Schutzgut: Parkplatz

Baulicher Zustand: Sanierungsbedürftig,
Blöcke sind teils hinterspült.
Durchflusskapazität: genügend

Geplanter Umgang: Neubau/Ersatz

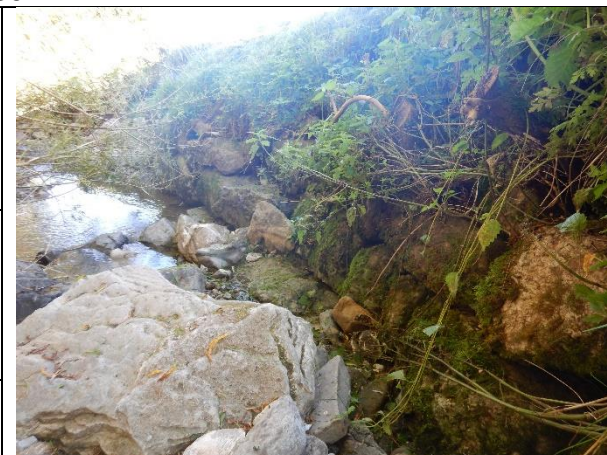
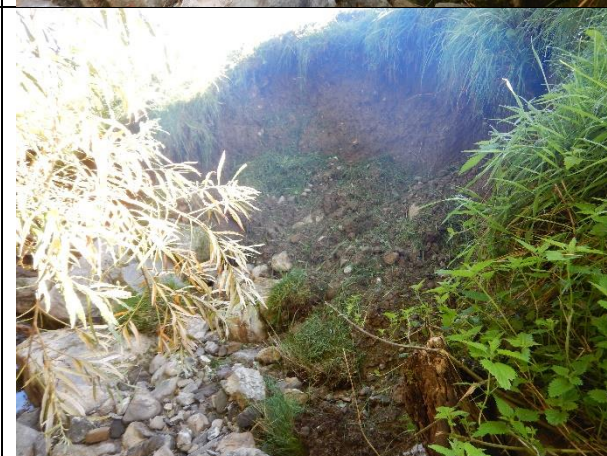
4.3 Längsverbau rechtsufrig km 1.290 – 1.280

Baulicher Zustand: Sanierungsbedürftig, teils zerstört (weggespült). Nur teilweise funktionsfähig.
Durchflusskapazität: genügend

Geplanter Umgang: Rückbau, Seitwärtserosion kann hier zugelassen werden.

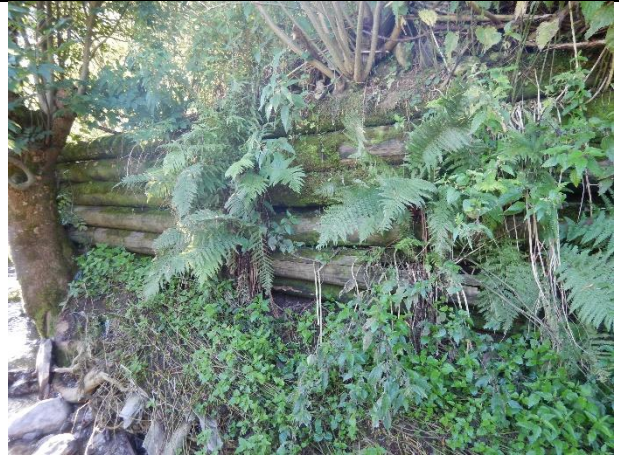
4.4 Längsverbau linksufrig km 1.280

Zustand: Sanierungsbedürftig. Holz ist teils morsch
Durchflusskapazität: genügend

Geplanter Umgang: Rückbau o. Neubau

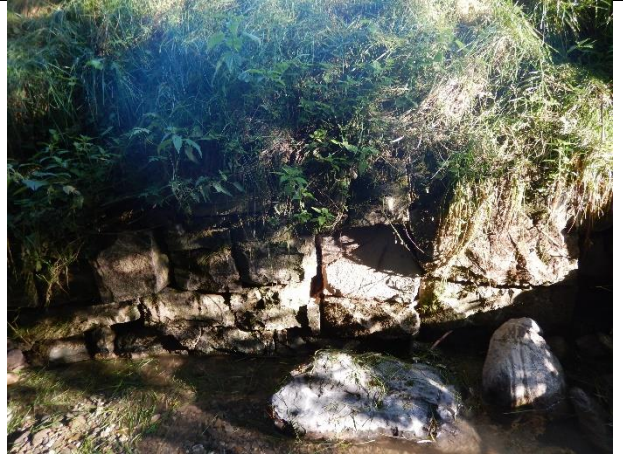
4.5 Kurzer Längsverbau rechtsufrig km 1.280

Baulicher Zustand: Sanierungsbedürftig, einzelne lose Steine
Durchflusskapazität: genügend

Geplanter Umgang: Neubau oder Sanierung bei Sanierung Durchlass

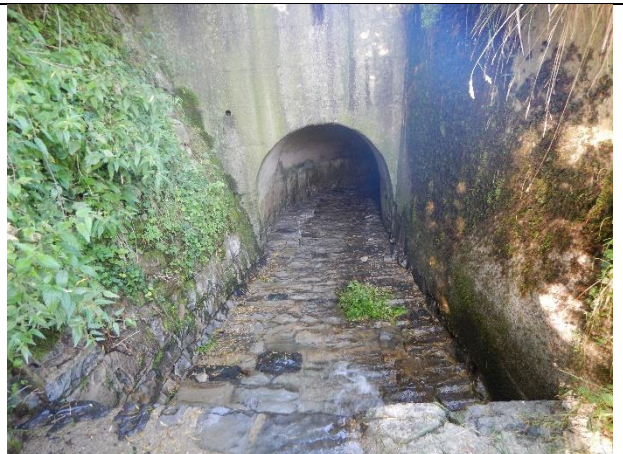
4.6 Einlaufbauwerk km 1.280

Baulicher Zustand: Gut, aber Bankette fehlen (keine terrestrische Durchwanderbarkeit), Fischgängigkeit ist nicht gewährleistet

Geplanter Umgang: Neubau bei Sanierung Durchlass

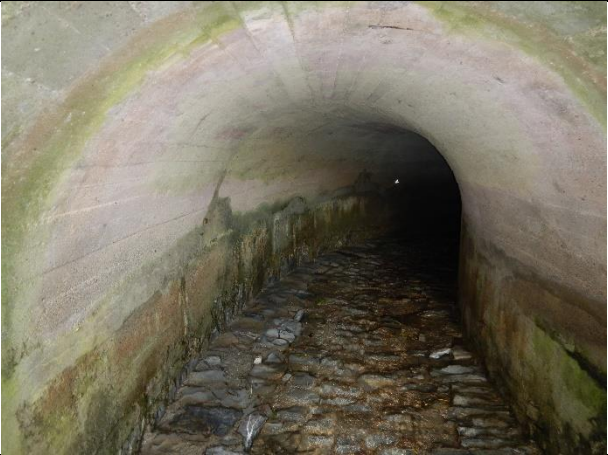
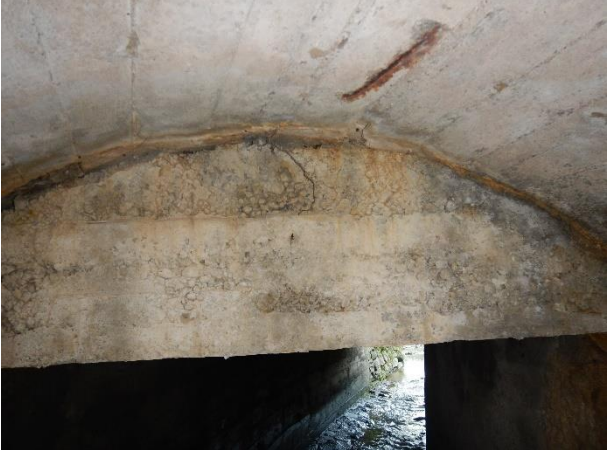
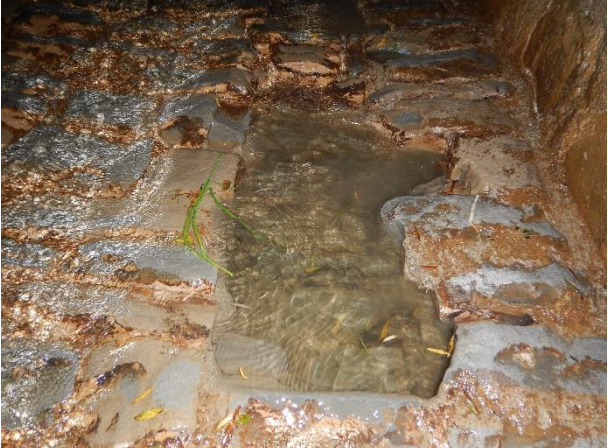
4.7 Durchlass km 1.270 – 1.250	
Durchlass Befigstrasse

Baulicher Zustand: gut, einzelne Mängel: - Sohle: einzelne Steine der Sohlpflasterung fehlen, keine Bankette, keine Fischgängigkeit - Wand/Decke: Einzelne rostige Armierungseisen (zu geringe Überdeckung) sind ersichtlich, einzelne Risse im Beton Durchflusskapazität: genügend	
Geplanter Umgang: Sanierung

<i>Decke u. Querschnittswechsel</i>	
<i>Einzelne Steine fehlen in der Sohle</i>

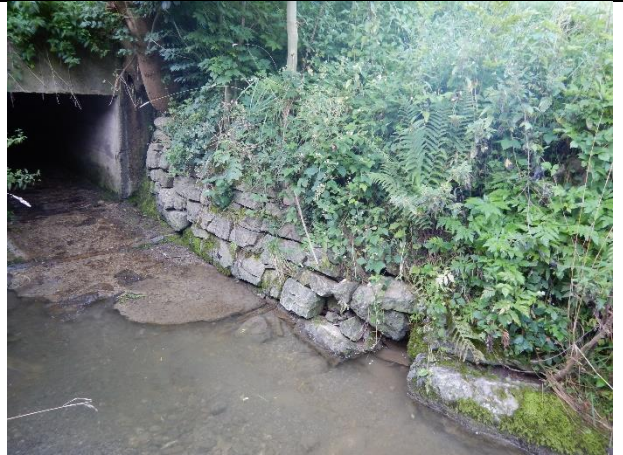
4.8 Längsverbau linksufrig km 1.250 – 1.255

Baulicher Zustand: Sanierungsbedürftig: teils lose und unterspülte Steine vorhanden.
Durchflusskapazität genügend

Geplanter Umgang: Sanierung

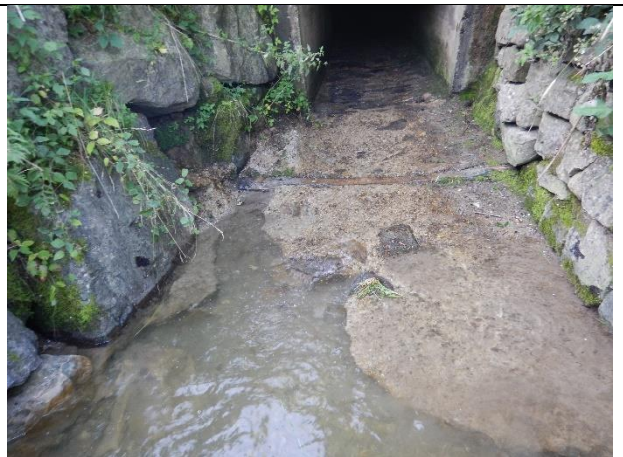
4.9 Kolkenschutz km 1.250

Baulicher Zustand: Sanierungsbedürftig, Betonverbau nur noch teilweise intakt
Durchflusskapazität genügend

Geplanter Umgang: Abbruch, Gerinneaufweitung, Kolkbildung ermöglichen

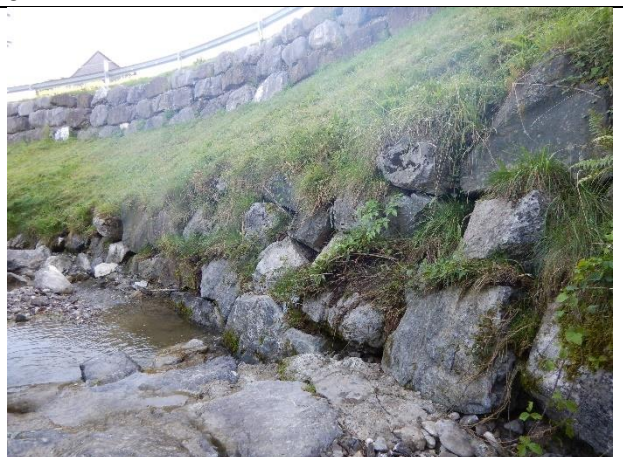
4.10 Längsverbau rechtsufrig km 1.210 – 1.250

Baulicher Zustand: Guter Zustand, Blöcke sind im Beton versetzt
Durchflusskapazität genügend

Geplanter Umgang: Erhalt.
Allenfalls Abbruch wegen Gerinneaufweitung Revitalisierung.

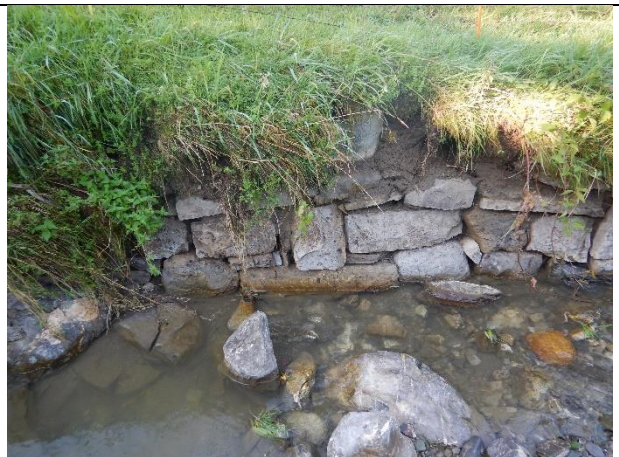
4.15 Längsverbau km 1.210 – 1.230

Baulicher Zustand: Sanierungsbedürftig, einzelne Steine wurden weggespült
Durchflusskapazität: genügend

Geplanter Umgang: Abbruch, Neugestaltung im Rahmen der Revitalisierung

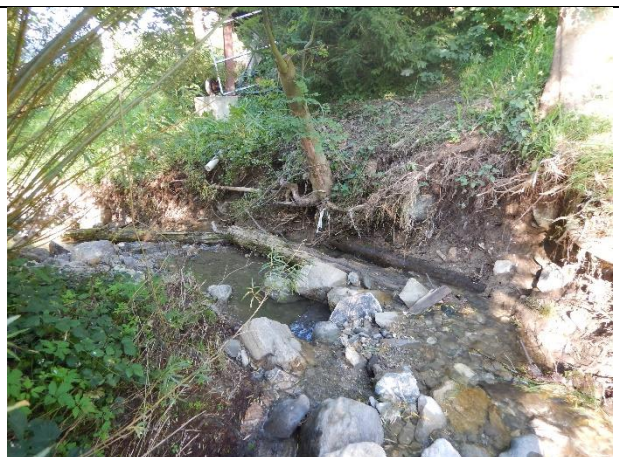
4.16 Längsverbau km 1.175 – 1.200

Baulicher Zustand: zerstört, nicht mehr funktionstüchtig
Durchflusskapazität: genügend

Geplanter Umgang: **Sofortmassnahmen zum Schutz von Gebäude und Strasse notwendig.** Neubau im Rahmen des Projektes

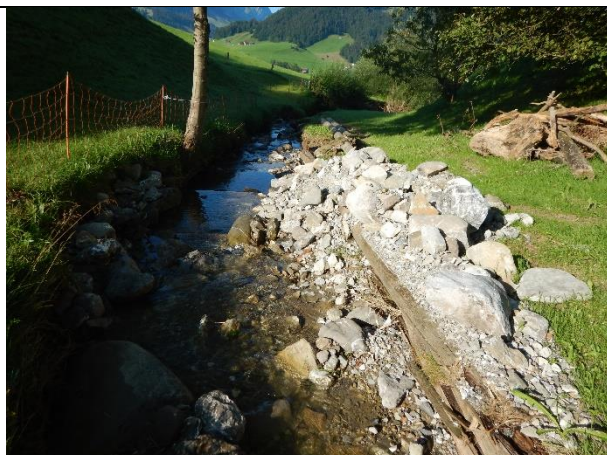
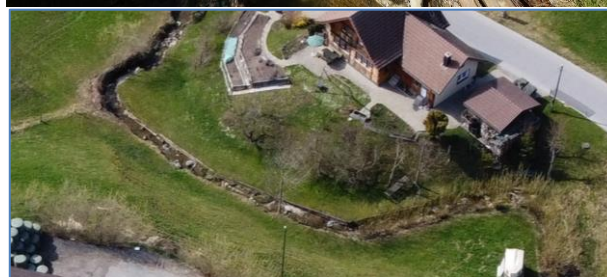
4.18 Längsverbau km 1.210 – 1.180

Baulicher Zustand: Sanierungsbedürftig oder zerstört. Sanierung/Erneuerung ist im Gang
Durchflusskapazität: genügend

Geplanter Umgang: Abbruch

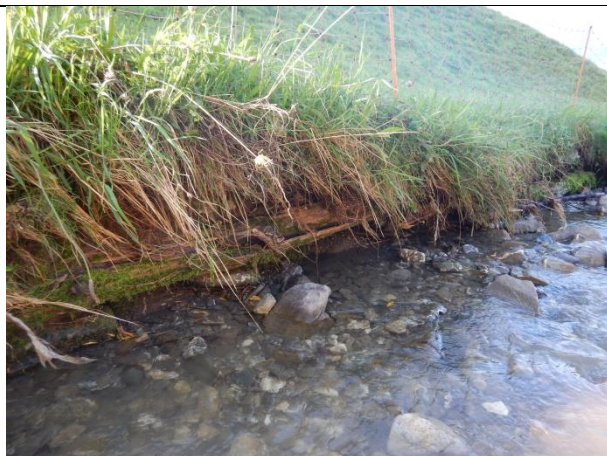
4.20 Längsverbau linksufrig km 1.175 – 1.155

Baulicher Zustand: Holz stark beschädigt /
morsch. Sanierungsbedürftig
Durchflusskapazität: genügend

Geplanter Umgang: Abbruch

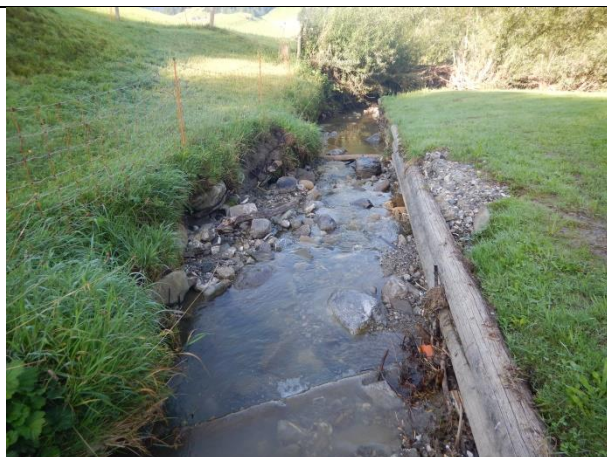
4.21 Schwellen km 1.150 – 1.145

Baulicher Zustand: zerstört resp. unterspült

Geplanter Umgang: Abbruch, Ersatz im Rahmen des Revitalisierungsprojektes

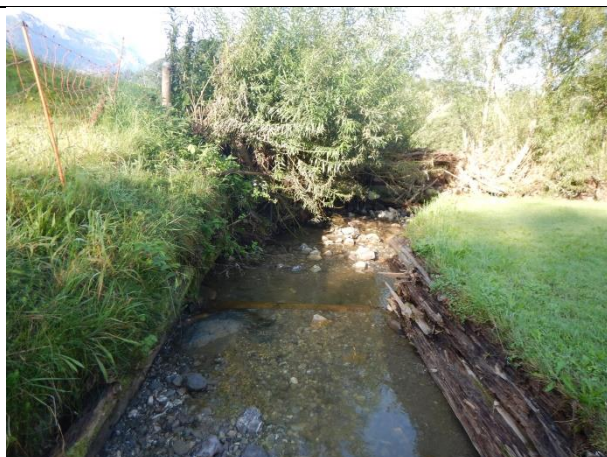
4.22 Längsverbau linksufrig km 1.155 – 1.135

Zustand: Blockverbau und Weiden gut. Holz-
teile verrotten.

Geplanter Umgang: belassen resp. im Zu-
sammenhang mit Revit. ersetzen.

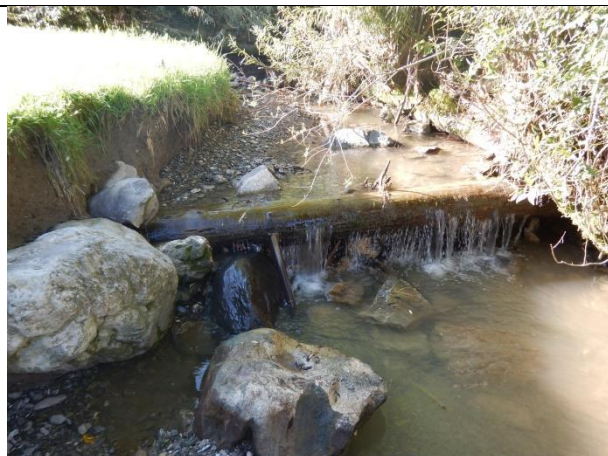
4.23 Schwelle km 1.135

Zustand: defekt, Schwelle wird um- und unter-spült

Geplanter Umgang: Ersatz

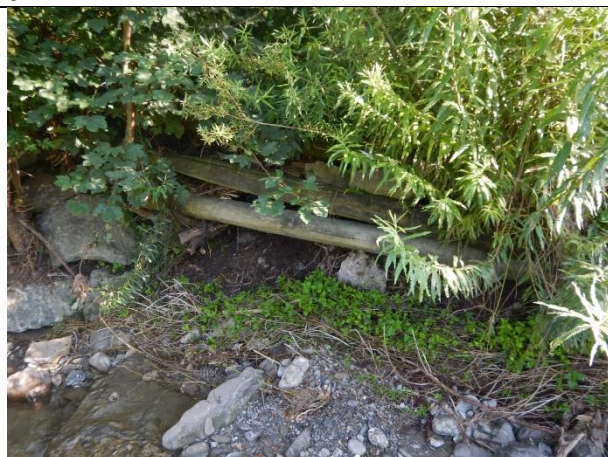
4.24 Längsverbau rechtsufrig km 1.120 – 1.110

Baulicher Zustand: defekt/sanierungsbedürftig,
Erosion hinter Holzverbau
Durchflusskapazität: genügend

Geplanter Umgang: Ersatz

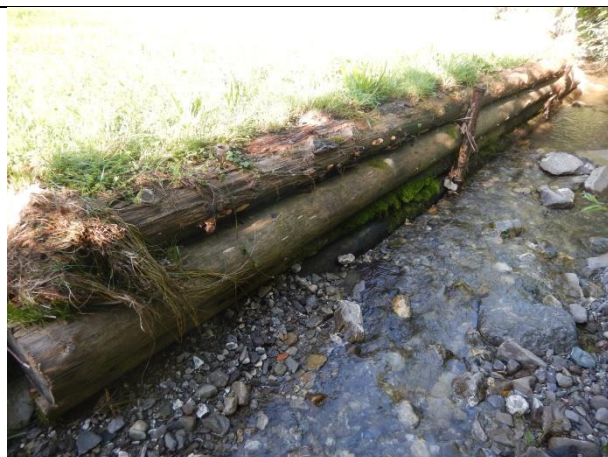
4.25 Längsverbau linksufrig km 1.130 – 1.120

Baulicher Zustand: teils sanierungsbedürftig,
oberster Stamm ist morsch

Geplanter Umgang: Abbruch ersatzlos

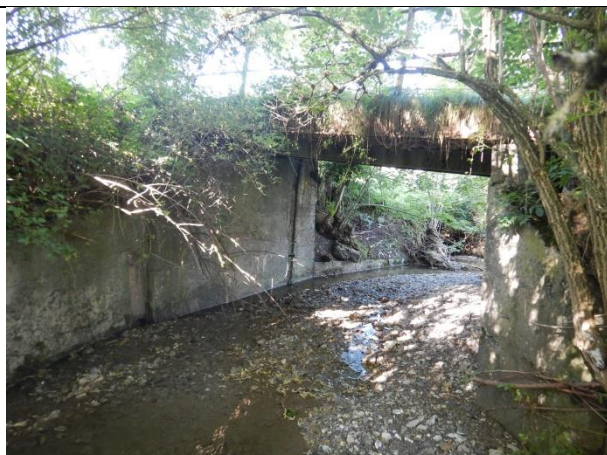
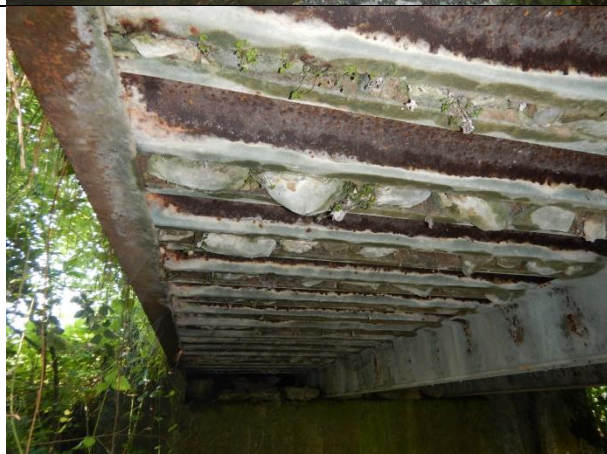
4.30 Brücke km 1.080

Baulicher Zustand:
Widerlager: weisen Risse auf und sind teils hinterspült. Brücke: die Konstruktion ist rostig
Durchflusskapazität: genügend

Geplanter Umgang:
Ersatz Brücke und Widerlager

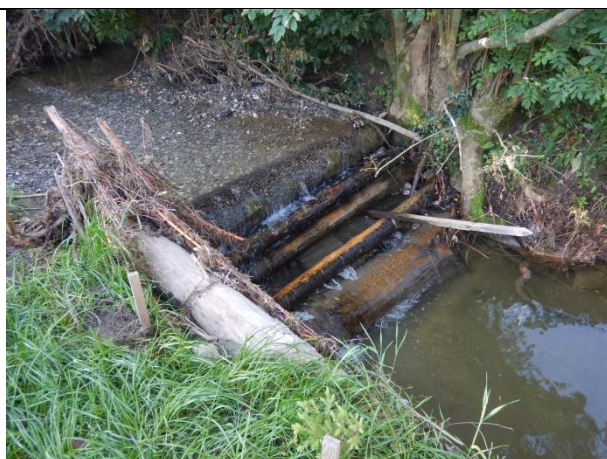
Schwelle Nr. 1

Baulicher Zustand: sanierungsbedürftig bis zerstört
Durchflusskapazität: genügend

Geplanter Umgang: Abbruch

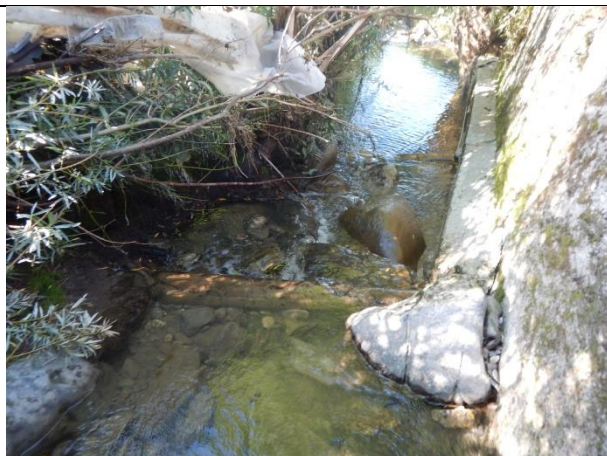
4.35 Drei Schwellen km 1.025 – 1.030

Baulicher Zustand: zerstört, unter- und teils
umspült
Durchflusskapazität: genügend

Geplanter Umgang: Abbruch und Ersatz

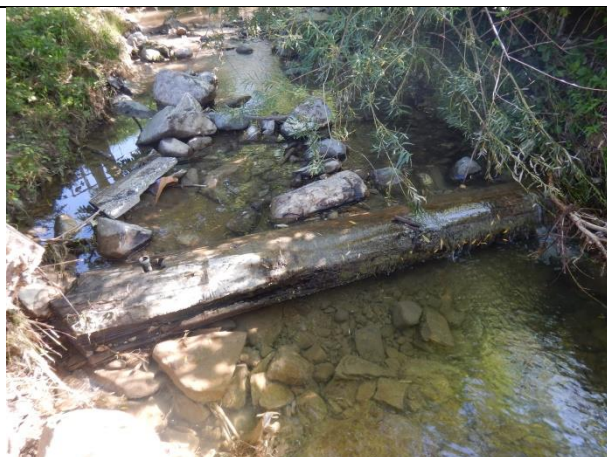
4.36 Schwelle km 1.013

Baulicher Zustand: sanierungsbedürftig: seit-
lich umspült, defekt
Durchflusskapazität: genügend

Geplanter Umgang: Abbruch und Ersatz

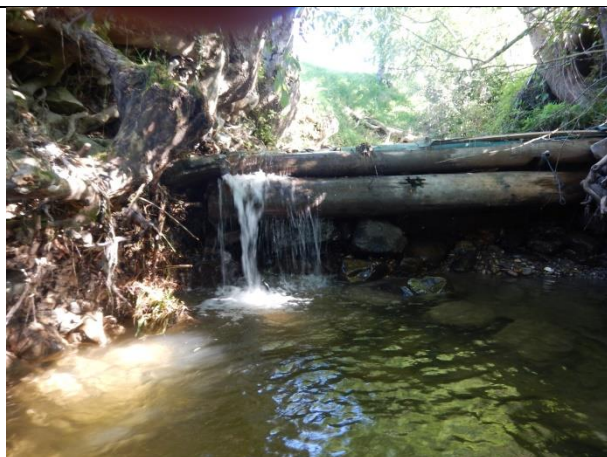
4.37 Schwelle bei m 1010

Baulicher Zustand: unterspült, defekt
Durchflusskapazität: genügend

Geplanter Umgang: Ersatz im Rahmen der
Gerinneaufweitung

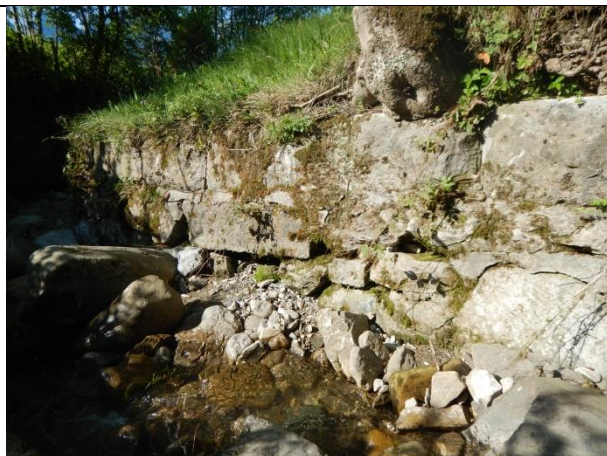
4.38 Längsverbau rechtsufrig km 0.990 – 1.005

Baulicher Zustand: sanierungsbedürftig, teils
unterspült
Durchflusskapazität: genügend

Geplanter Umgang: Abbruch evtl. Ersatz im
Rahmen der Revitalisierung

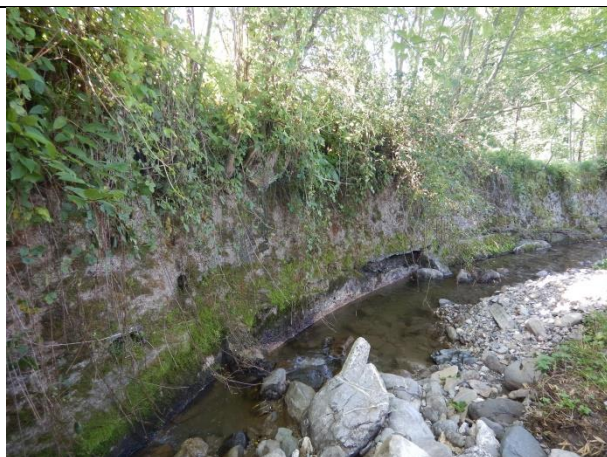
4.39 Längsverbau linksufrig km 0.990 – 0.970

Baulicher Zustand: stark beschädigte Mauer,
Beton teils gerissen, unterspült.
Durchflusskapazität: genügend

Geplanter Umgang: Abbruch

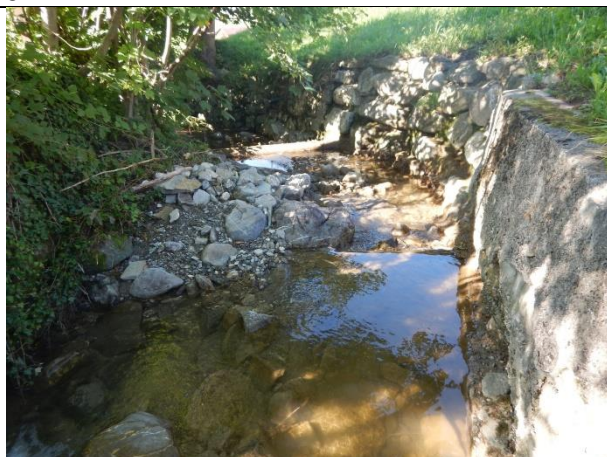
4.40 Längsverbau rechtsufrig km 0.970 – 0.940

Baulicher Zustand:
Betonwand: sanierungsbedürftig, weist grosse
Schäden auf
Blocksatz: gut
Durchflusskapazität: genügend

Geplanter Umgang: Abbruch

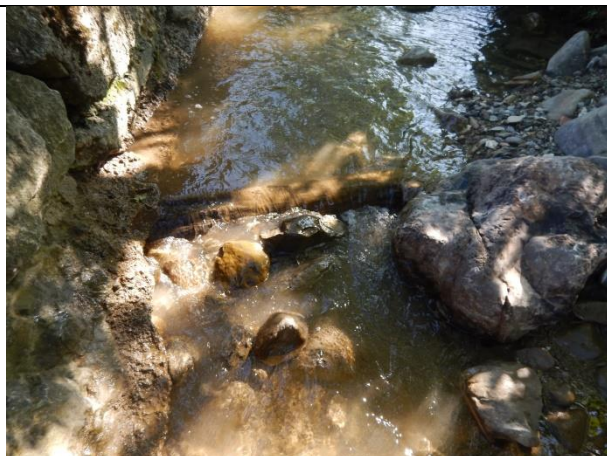
Schwelle Nr. 1

Baulicher Zustand: sanierungsbedürftig bis defekt

Geplanter Umgang: Abbruch

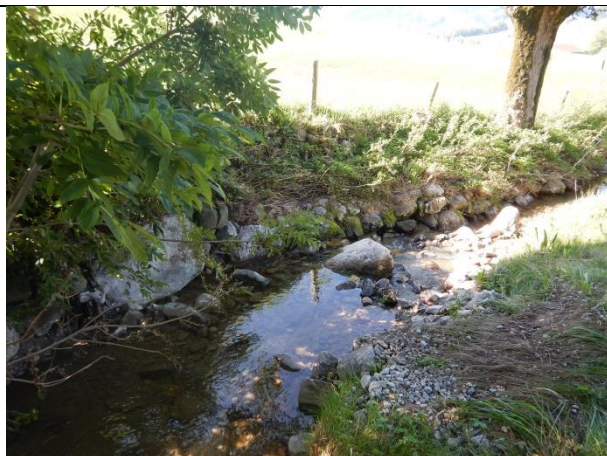
4.42 Längsverbau linksufrig km 0.950 – 0.925

Zustand: sanierungsbedürftig

Geplanter Umgang: Abbruch

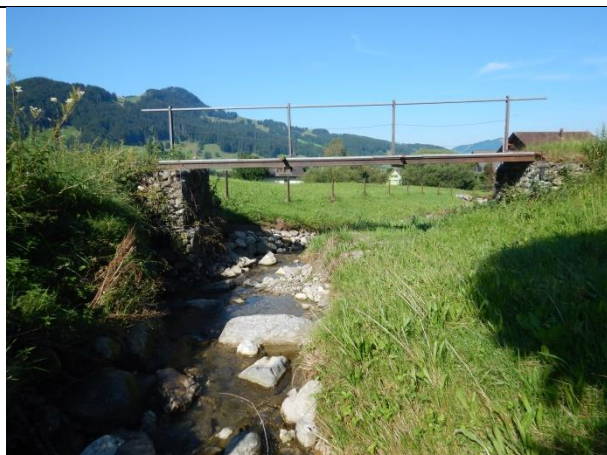
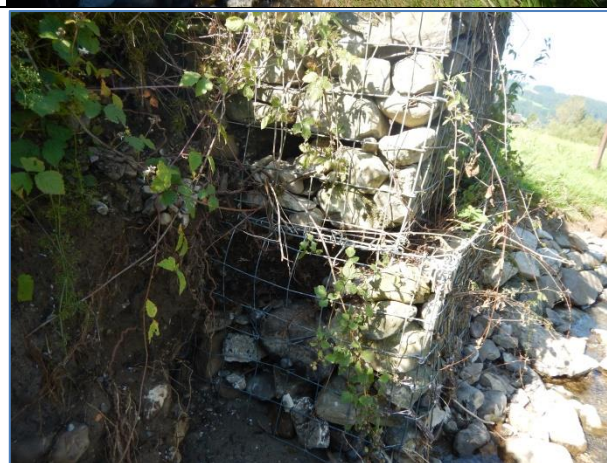
Baulicher Zustand: gut, Widerlager links teils ausgespült

Geplanter Umgang: Ersatz Fussgängersteg und Widerlager im Rahmen der Revitalisierung (Querschnittsaufweitung)

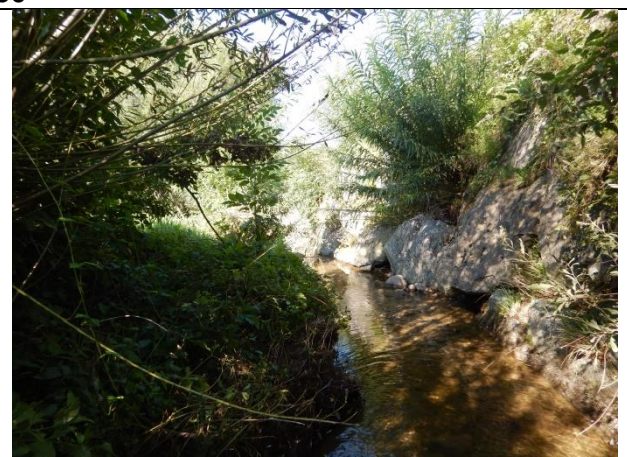
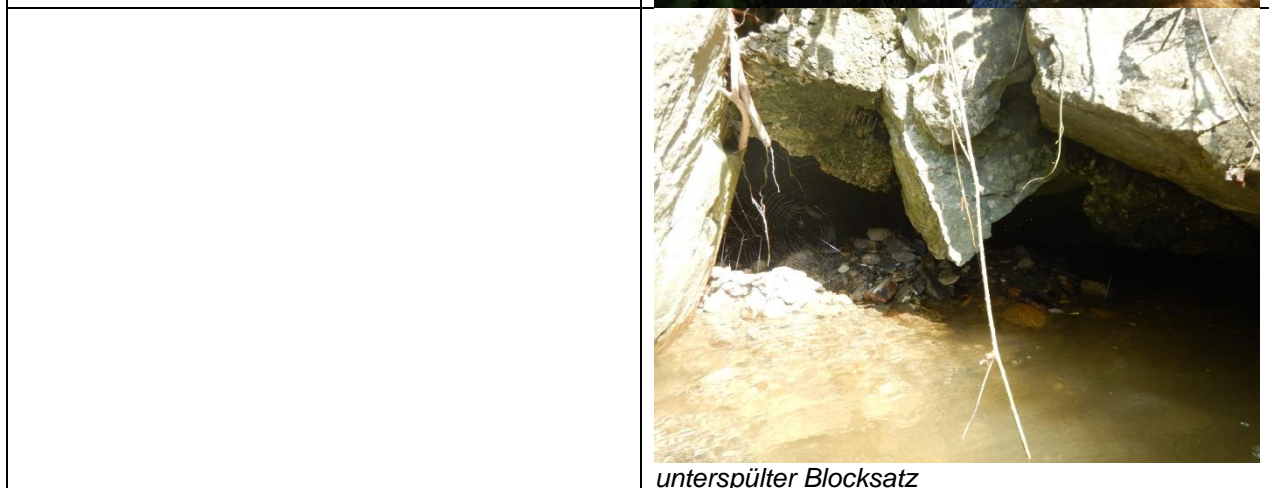
4.44 Längsverbau rechtsufrig km 0.875 – 0.850

Baulicher Zustand: sanierungsbedürftig,
Blocksatz ist punktuell bis zu 2 m unterspült,
am unteren Ende rutscht der Blocksatz ab.
Durchflusskapazität: genügend

Geplanter Umgang:
Sofortmassnahmen zum Schutz der Pöppelstrasse notwendig.
Erhalt
