## **Anhang 3**

Bauliche und hydraulische Zustandserfassung der vorhandenen Objekte entlang der Schönbüelstrasse

Teilprojekt 5: Haltenbach

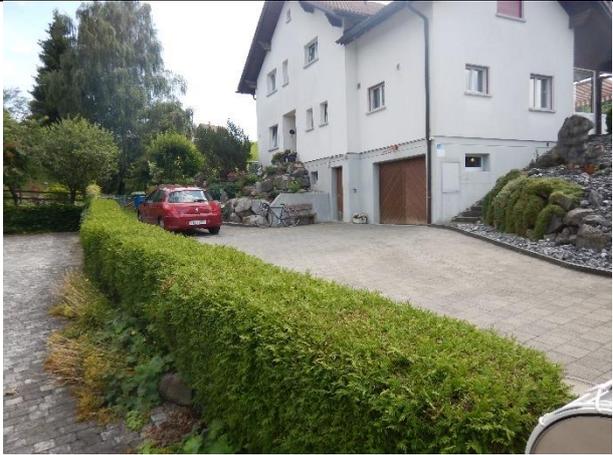
<b>Strasse, Gebäude Nr.</b>	
<b>Schwachstellen Objektschutz:</b> Garage, Oblichter, Fenster, Türen etc.	Foto
<b>Gefährdung / mögliche Massnahmen:</b> Wie stark ist das Objekt gefährdet und welche Massnahmen sind für einen oberflächlichen Abfluss möglich	
<b>Schönbüel 24</b>	
<b>Schwachstellen Objektschutz:</b> Garagen

<b>Massnahmen</b> Allenfalls gefährdet, detaillierte Abklärung bez. Überlauf von Haltenbach in Strasse Schönbüel Mittels Gefällsanpassung beheben (mittlere Mauer entfernen und breiten Wannengericht erstellen)	
<b>Schönbüel 17</b>	
<b>Schwachstellen Objektschutz:</b> Sitzplatz EG

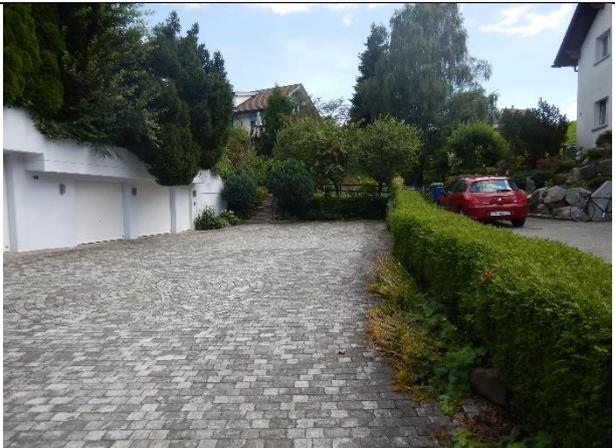
<b>Schwachstellen Objektschutz:</b> Garagen

<b>Massnahmen:</b> Überaus gefährdet Mittels Gefällsanpassung beheben (mittlere Mauer entfernen und breiten Wannengericht erstellen)

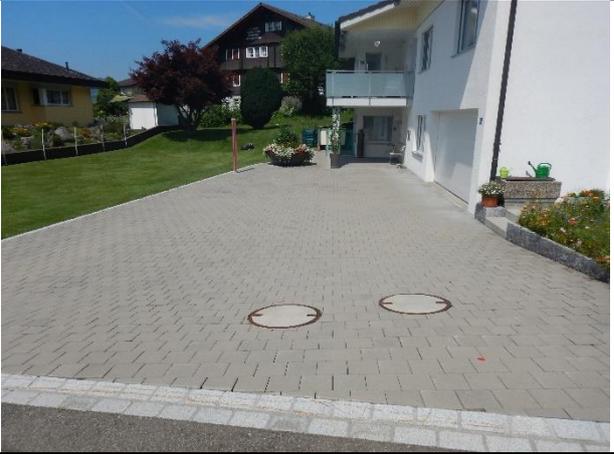
<b>Schwachstellen Objektschutz:</b> Fenster	
<b>Massnahmen:</b> Stellplatten / Geländer	
<b>Schwachstellen Objektschutz:</b> Garagen und Eingang

<b>Massnahmen:</b> Ohne Freibord → nicht angeströmt

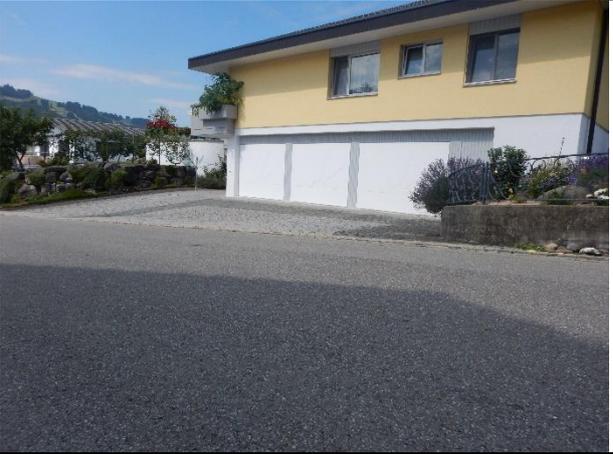
<b>Schwachstellen Objektschutz:</b> Keller / Fenster	
<b>Massnahmen:</b> Nicht gefährdet, da seitliche Mauer	
<b>Schwachstellen Objektschutz:</b> Garagen

<b>Massnahmen:</b> Gefährdet Quergefälisanpassung

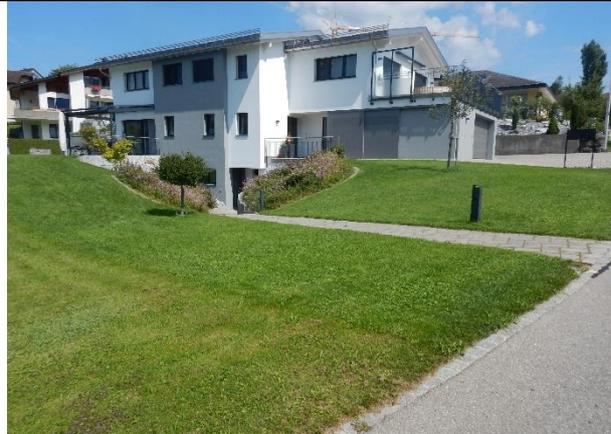
<b>Schwachstellen Objektschutz:</b> Zugang Keller

<b>Massnahmen:</b> Gefährdet Objektschutz im Zugang zur Quartierstrasse

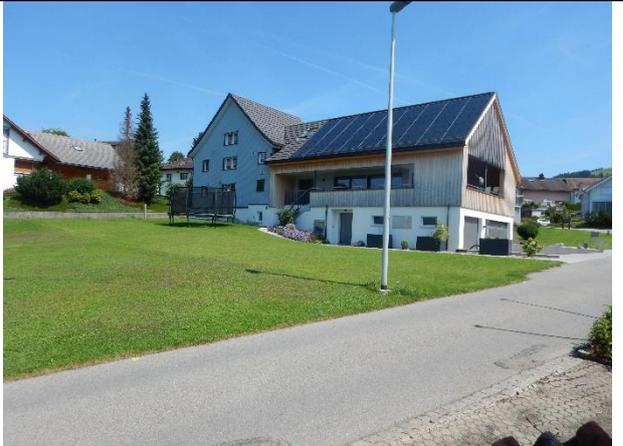
<b>Schwachstellen Objektschutz:</b> Eingang

<b>Massnahmen:</b> Gefährdet Anpassung Quergefälle

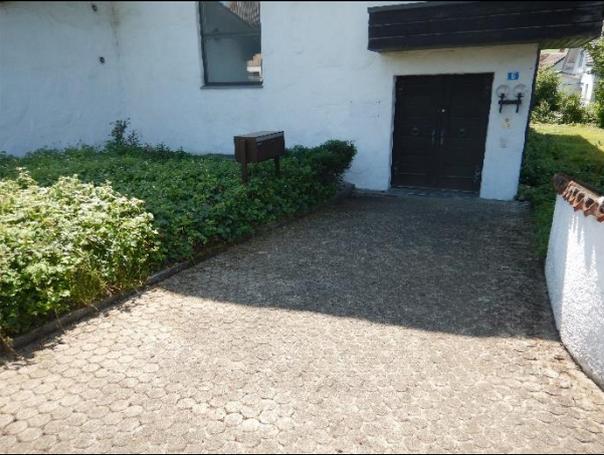
<b>Schwachstellen Objektschutz:</b> Eingang

<b>Massnahmen:</b> Gefährdet Detaillierte Betrachtung	
<b>Schönbüel 3</b>	
<b>Schwachstellen Objektschutz:</b> Eingang und Vorplatz

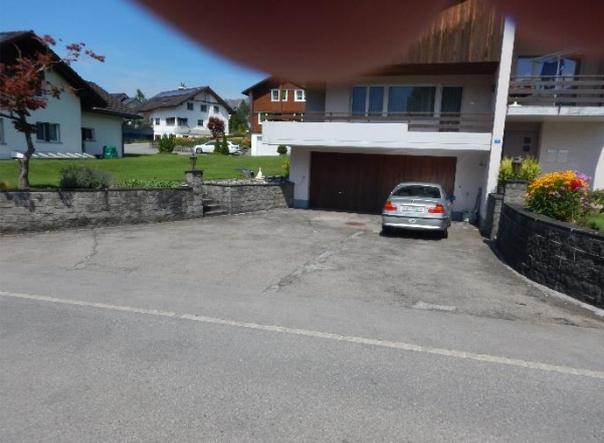
<b>Massnahmen:</b> Geländeanpassung	
<b>Schwachstellen Objektschutz:</b> Garagen

<b>Massnahmen:</b> Gefährdet Anpassung Quergefälle

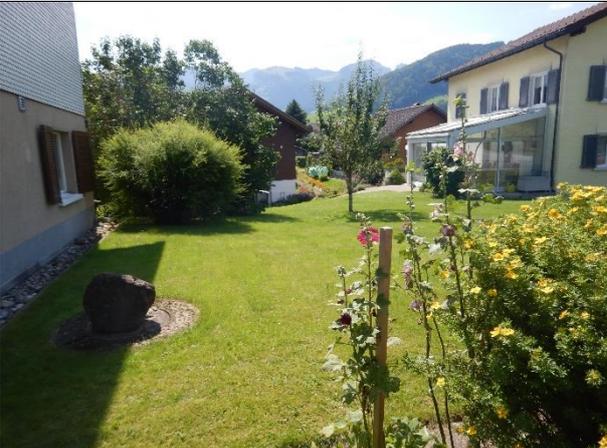
<b>Schwachstellen Objektschutz:</b> Oblichter / Sitzplatz	
<b>Massnahmen:</b> Bedingt gefährdet, durch vorhandene Mauer an Strasse Schönbüel	
<b>Schwachstellen Objektschutz:</b> Auf Südseite Hauseingang / Garagen

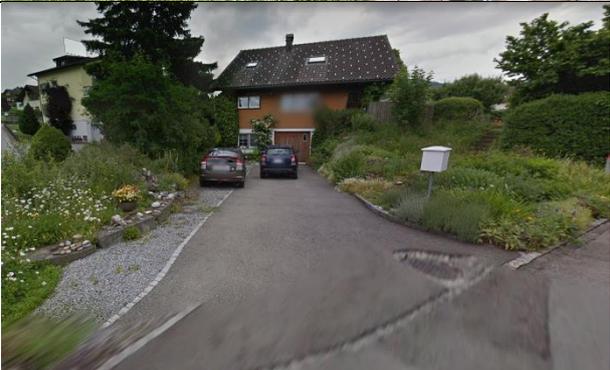
<b>Massnahmen:</b> Gefährdet Durch Geländeanpassungen	
<b>Schwachstellen Objektschutz:</b> Garage (Westen)

<b>Massnahmen:</b> Gefährdet Gefällsanpassung	
	Quelle: Google Street View
