Anhang 3

Bauliche und hydraulische Zustandsbeurteilung der vorhandenen Schutz-
bauten

Teilprojekt 6: Haltenbach

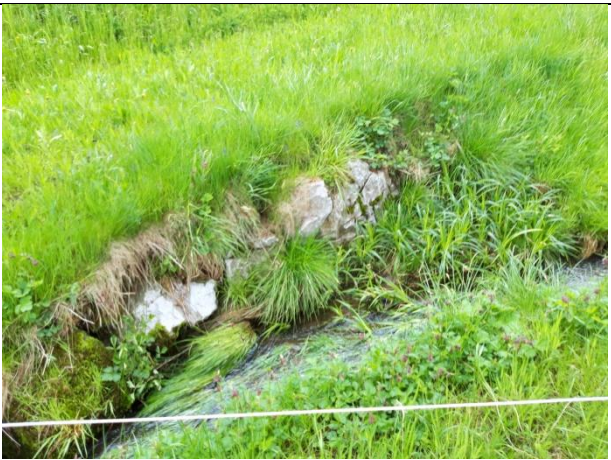
6.1 Böschung rechts

6.1 Längsverbau rechtsufrig km 0.180 – 0.175	
Blocksatz Funktion: Schutz Seitwärtserosion Schutzgut: Wiesland

Baulicher Zustand: gut Durchflusskapazität: genügend	
Geplanter Umgang:

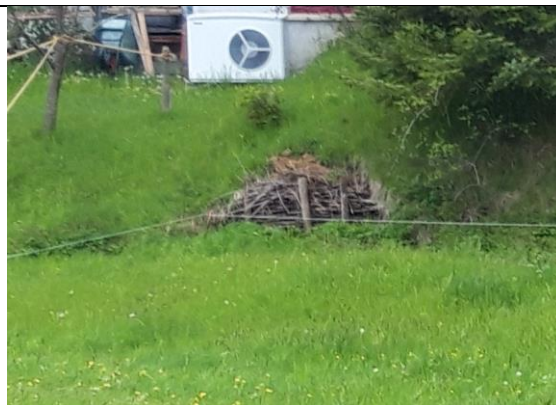
6.2 Längsverbau rechtsufrig bei km 0.085

Behelfsmässige Holzverbauung
Funktion: Schutz vor Seitwärtserosion
Schutzgut: Vorgarten

Baulicher Zustand: proviso-
risch/sanierungsbedürftig
Durchflusskapazität: genügend

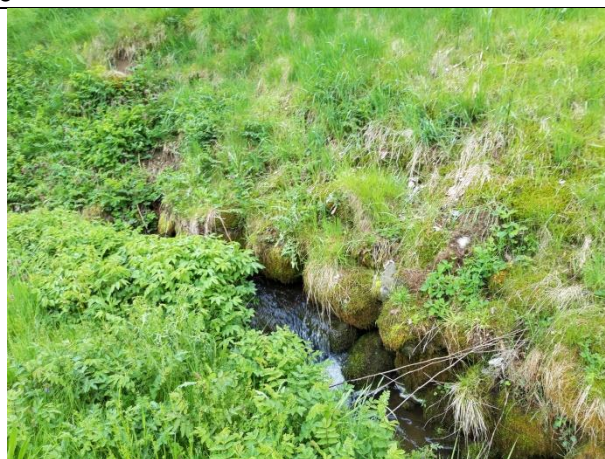
6.3 Längsverbau linksufrig km 0.070 – 0.080

Blocksatz
Funktion: Schutz vor Seitenerosion
Schutzgut: Wiesland

Baulicher Zustand: sanierungsbedürftig,
Blöcke teils unterspült
Durchflusskapazität: genügend

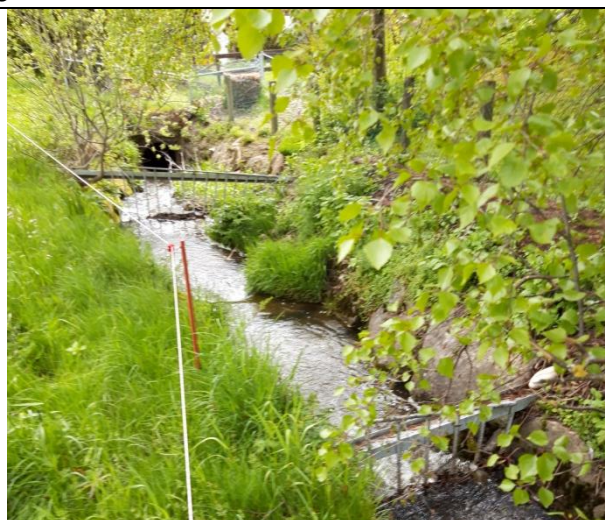
6.4 Längsverbau beidseitig km 0.180 – 0.175

Blockreihe beidseitig
Funktion: Schutz vor Seitwärtserosion, Zulei-
tung zu Einlaufbauwerk
Schutzgut: Gebäude, Wiesland

Baulicher Zustand: sanierungsbedürftig.
Teils unterspült
Durchflusskapazität: genügend

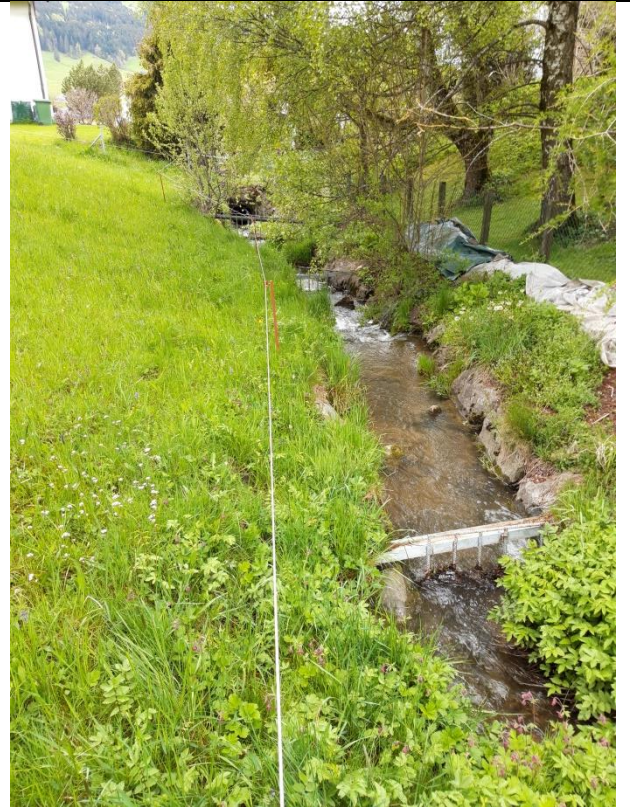
6.5 Drei Schwemmholzrechen/Geschwemmselrechen km 20 - 0

Schwemmholzrechen
Funktion: Rückhalt von Geschwemmsel vor
Eindolung (Verhinderung von Verklausung)
Schutzgut: Untenliegende Siedlung

Baulicher Zustand: Wirksamkeit fraglich, wirkt
provisorisch. sanierungsbedürftig
Durchflusskapazität: ungenügend, wird bei HQ
wohl überflossen
