Baugruppe 9901: Bahnhofstrasse

Häuser Bahnhofstrasse 4, 8 bis 19, 20 bis 44 (gerade Hausnr.), Oberbad 1/3 bis 44

Appenzell, Schutzzone Bahnhofstrasse.

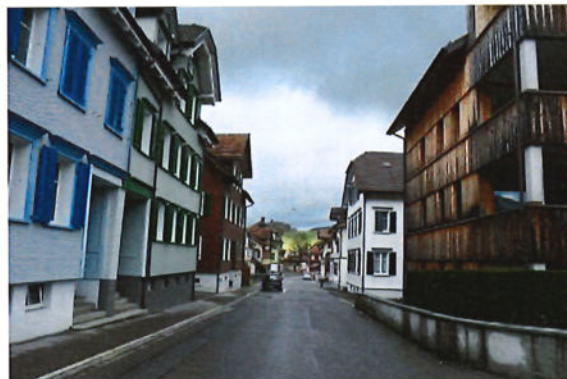
Blick gegen Norden, rechter Bildrand Nr. 13 (Foto vom 15.11.2023)

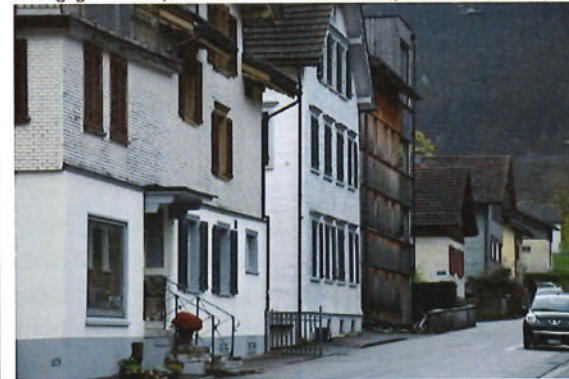
Blick gegen Süden, Ostseite Bahnhofstrasse, linker Bildrand Nr. 9 (Foto: 15.11.2023)

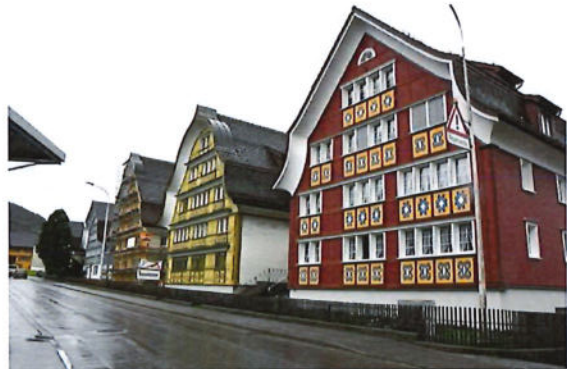
Blick gegen Westen, rechts Nr. 4 (Foto: 17.05.2024)

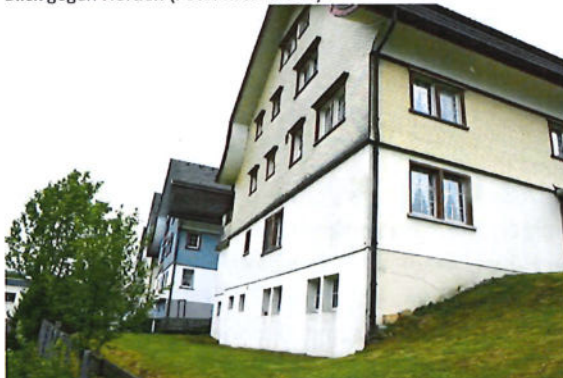
Ein Fremdkörper bildet der nordöstliche Garagenanbau aus dem späten 20. Jh. sowie der zu Parkplätzen umgenutzte Vorgarten bei der Liegenschaft Blattenheimatstrasse 12.

Blick gegen Osten, rechts Nr. 12 (Foto: 17.05.2024)

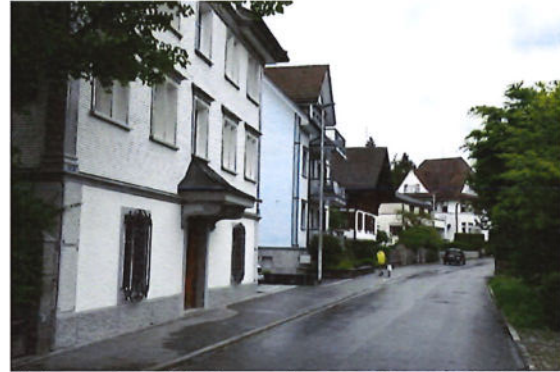
Blick gegen Osten, links Blumenrainstrasse 3 (Foto: 17.05.2024)

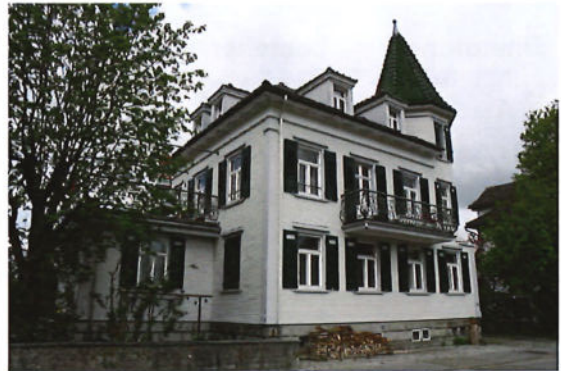
ISOS B Nr. 8.1 Erhaltungsziel A / S. 236 ff, OS - I, INSA S. 328/304/ Bebauungsplan 1906, Baujahr 1900-05
Wohnhaus Alpenblick, Steiles Walmdach mit Eckturm verschindelt.

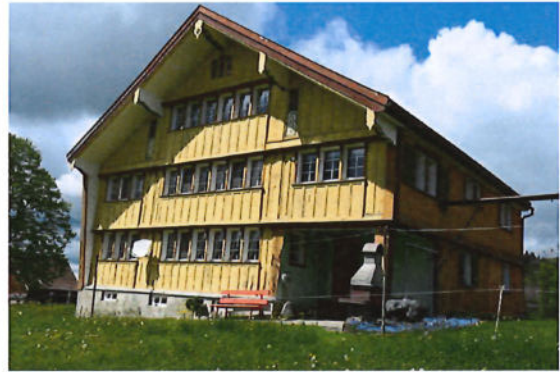
IH: Wohnhaus "Untere Roten". Stattliches Wohnhaus aus dem 16. Jh. mit bemerkenswerter mobiler Innenausstattung, Sammlung von alten Türbeschlägen. 1532: Wohnhaus: Erwähnung Eigentümer: Röcheli, Hans, Ratsherr (?). 1589: Wohnhaus: Neubau. 1600-1700: Hauptfassade. 1660-1680: Türscharnier. 1732: Möbel/Geräte/Bild. Beobachtungen anlässlich Fototour KF / FS, Februar 2021: stattlicher, 3-raum-breiter Einzelbau mit Eingang übers Eck (Suul). Rückseitig kleiner Anbau mit Satteldach. HF: Täfer, kleinteilig, gemalt (helles Ocker, Akzente in Braun). Rhythmische Gliederung durch teilweise zweifeldhohes Täfer. Im Giebfeld dekorative Bemalung einzelner Täferfelder. Mächtige Pfettenkonsolen mit seitlicher Verdeckung und verzierte Pfettenkopfbrettli. Fenstereinteilung: WG1: 3 / 6 / T; WG2: 3 / 6 / 3. DG: 6. Drillingsfenster mit Rundbogen, in der Mitte in einen Spitzbogen auslaufend. Rundbogenfenster als Schlofflöcher. Alle mit rautenförmiger Sprossierung und farbigem Glas ausgestattet. Durchgehendes Fries, abgestützt durch verzierte Konsölichen, über den Fensterreihen.

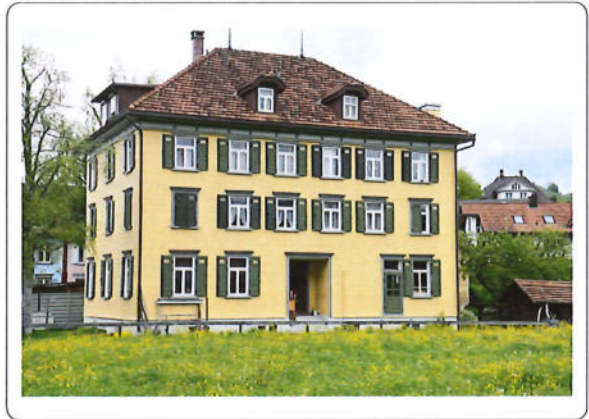
ISOS I, OS - I, INSA S. 370, Baujahr 1906 Wohnhaus , ehem. Zimmerei, trad.Klassiz. Kubus mit Walmdach, verschindelt

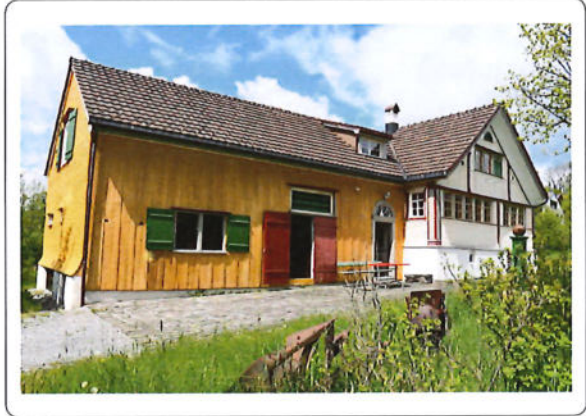
Beobachtungen KF/FS/SM anlässlich Fototour 2021: 1-geschossiges Bauernhaus mit Gaden im Querverband aus dem 17. / 18. Jh. in traditioneller Farbigkeit. HF: Täfer, gemalt. Ecklisenen und verkleidete Gwettköpfe. Hohlkehle. Fensterwagen mit 5 / 3 Fenster im WG1, mit 3 Fenstern im DG. 1/2-Rädli im Giebelfeld, runde Schloßlöcher. Eingang zwischen Haus und Gaden. Aussenverkleidung von 1874.

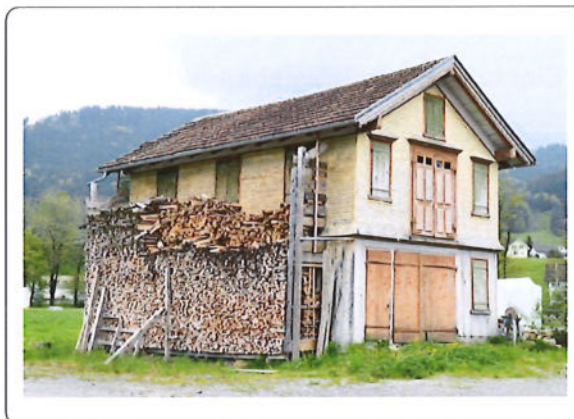
Beobachtungen anlässlich Fototour KF / FS, Februar 2021: Das Bauernhaus Neue Bleiche wird saniert. Dabei ist die historische Substanz verloren gegangen. Als bauzeitlicher Zeuge bleibt die Remise, die in ihrer Form erhalten bleiben sollte. IH: Vielzweckbauernhaus "Neue Bleiche, Bleicheheimat". Kreuzfirsrtbau, 1904
 Wohnhaus an bestehende Scheune angebaut, Innenausstattung aus der Bauzeit erhalten. 1904:
 Vielzweckbauernhaus: Neubau. Bauherr: Rusch-Fässler, Albert (Landeshauptmann) (?). Baumeister: Gschwend oder Wild von Mettlen (?). 1904: Vielzweckbauernhaus: Abtrennung von der alten Bleiche. 1904: Wohnhaus: Neubau.

Zugehöriges Wohnhaus 2020 Teil-Abbruch. Stark überformt. Remise erhalten. In direktem Umfeld von bedeutsamem Schutzobjekt (Bleiche)!

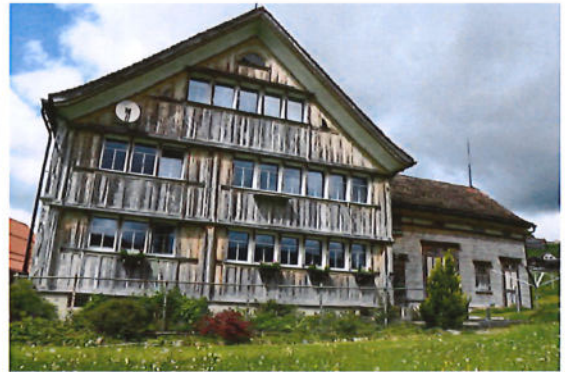
IH: Vielzweckbauernhaus "Mittl. Hostet": Hof in Getrenntbauweise, Wohnhaus mit grösserem Schopfanbau als Kreuzfirst. Feldertäfer Hauptf. Gestrichen. Beobachtungen anlässlich Fototour KF / FS, Februar 2021: stattliches Wohnhaus mit Schopf im Querverband. HF: Täfer, gemalt. Fenstereinteilung: WG1: 3 / 6; WG2: 3 / 6; DG: 5. 1/2-Rädli im Giebelfeld. 1/4-Rädli als Schlofflöcher. Hoher Authentizitätswert.

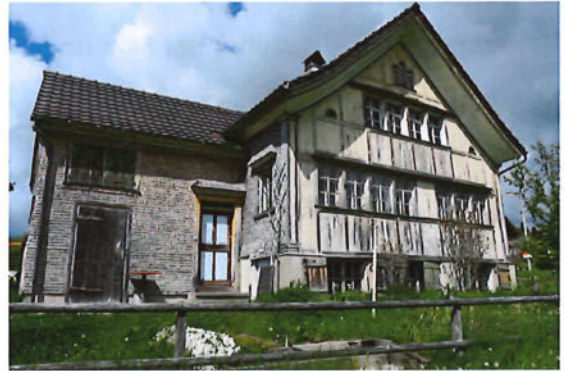
Beobachtungen anlässlich Fototour KF / FS, Februar 2021: 2-geschossiges Wohnhaus mit Schopf im Querverband. Hoher Sockel mit vollwertigen Fenstern mit Klappläden. Dach mit leichtem Anzug. Hohlkehle. HF: Täfer, gemalt (Felder helles Ocker, Fries Umbra). Ecklisene. Fenstereinteilung: Sockel: 2 / 2 / 2; WG1: 4 / 3; DG: 4. Drillingsfenster (Mittleres mit gotischem Spitzbogen) mit Akanthuseinteilung im Giebelfeld. 1/2-Rädli als Schlofflöcher. Hoher Authentizitätswert.

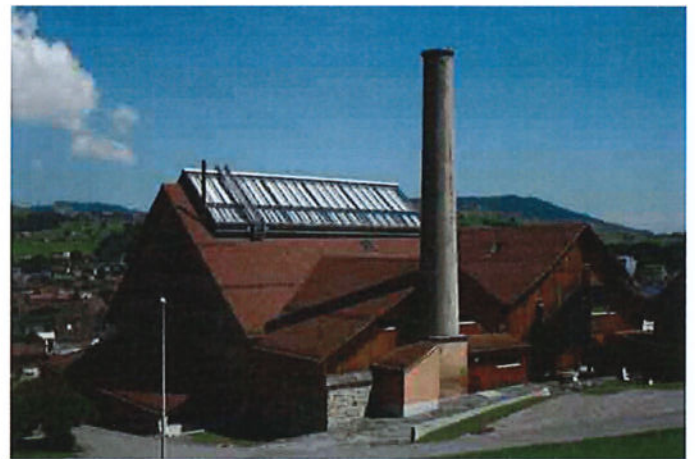
800: Südwestansicht

Staatliche Ziegelei, bereits im 16. Jh. als Ziegelhütte bestehend und an Ziegler verliehen. 1857 privatisiert. Um 1950 Einstellung des Ziegeleibetriebes. 2001-03 unter Architekt Robert Bamert, St. Gallen, Umbau in multifunktionales Kulturzentrum der Stiftung Liner, unter Erhalt der wichtigsten Produktionseinrichtungen wie Ziegelpresse, Paternoster-Aufzug und Brennofen. Mächtiger verbretterter Holzbau auf Sockelpfeilern aus Bruch- und Sichtbackstein. Vielfältige Dachlandschaft mit Satteldach als Hauptdach, Querfirst und Pultdächern; Hochkamin.
