Feuerschaugemeinde Appenzell

Inventar schützenswerter Bauten und Baugruppen

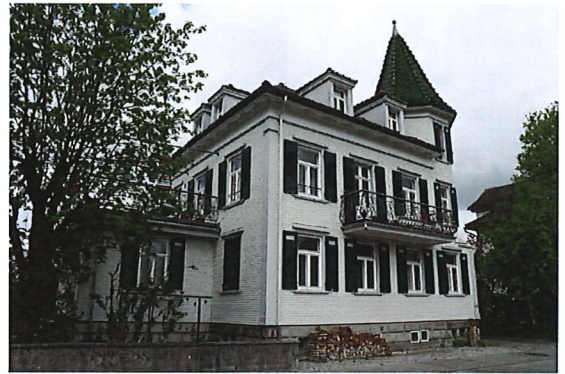
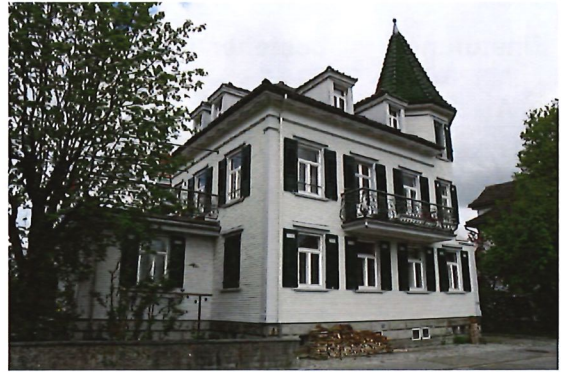
7868

Zwischen 1900 und 1905 erbaut. 2015 Fassadenrenovation und Neubau von Anbau mit Verwendung von bestehendem Balkongeländer, Architekturbüro Atelier est St. Gallen.

Beurteilung Äusseres: Sehr guter historischer Erhaltungszustand Aussen und wohl auch Innen.

Beurteilung: Sockel aus Bossenquader, Schindelschirm erneuert im 20. Jh. in Eternit. Besonderheit sind glasierte Ziegel bei Turmhelm. Jüngerer Anbau von 2015, der sich mit Gestaltung an Altbau anlehnt. Eines der wenigen Beispiele einer Villa im Inventar.

ISOS B Nr. 8.1 Erhaltungsziel A / S. 236 ff, OS - I, INSA S. 328/304/ Bebauungsplan 1906, Baujahr 1900-05
Wohnhaus Alpenblick, Steiles Walmdach mit Eckturm verschindelt.

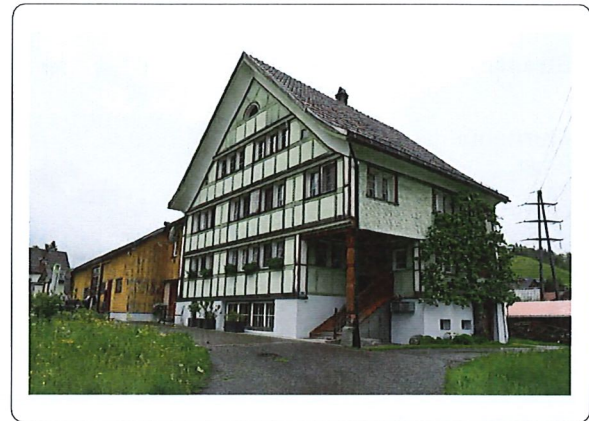
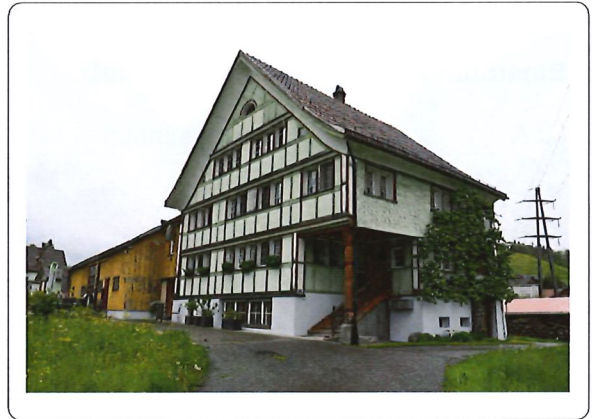
7869

Überkämmt Blockbau wohl aus dem 16. Jh. Äusseres mit Eternittäferplatten historisierend renoviert im 20. Jh. Holzschindeln. Haustüre historisierend modernisiert. Heute zwei Wohnungen.

Beurteilung Äusseres: Historisierender Nachbau der Fassade. Rohbau aus dem 16. Jh.

Beurteilung: Ein Baugesuch für die Dämmung und Erneuerung des Holzschindelschirms an der Rückfassade ist genehmigt. Wichtiges und durch die Lage prominentes Beispiel eines Wohnhauses mit Suul.

IH: Vielzweckbauernhaus "Moos". Kreuzfirstbau, ehem. Aussentüre im Gang des Obergeschosses. Beobachtungen anlässlich Fototour KF / FS, Februar 2021: Stattliches Wohnhaus mit 2 VollIG und 1 DG. Gaden im Querverband. Hoher Sockel mit Befensterung. Eingang übers Eck (Suul und Treppe). HF: Täfer, gemalt, erneuert. Satteldach mit leichtem Anzug und Hohlkehle. Fenstereinteilung: Sockel: 2 / 2; WG1: 3 / 5 / T; WG2: 3 / 2 / 2 / 2; DG: 3 / 3.grosses 1/2-Rädli im Giebelfeld. 1/4-Rädli als Schlofflöcher. Wohl Veränderungen im Innenraum, die eine veränderte Fenstereinteilung im WG2 und DG zur Folge hatten. Wetterbäume und eindrücklicher Birnbaumspalier an Ostseite. Erwähnung in der Signer Crhonic um 1519.

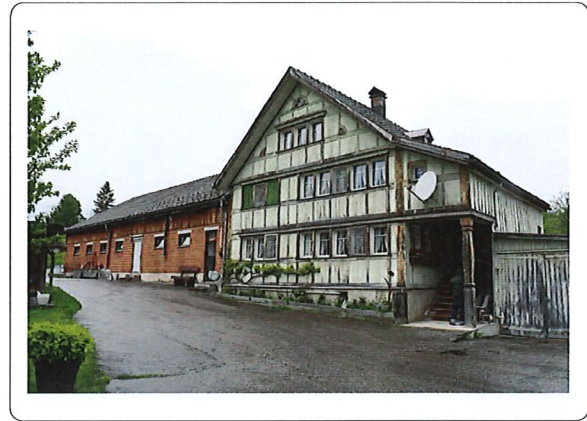
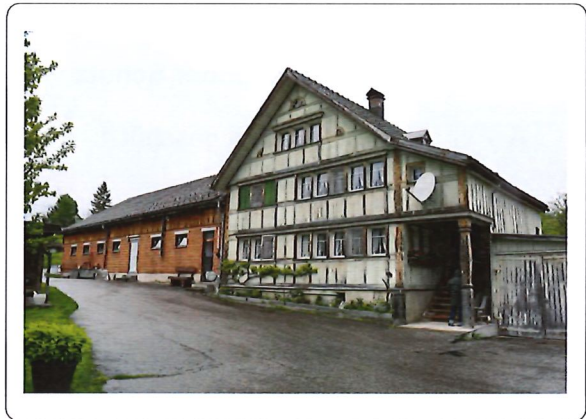
7870

Historische Fassadenverkleidung. Isolierglasfenster. In den letzten 40 Jahren wurde nichts verändert abgesehen von Erneuerung der Küche. Neubau von Stall 1972.

Beurteilung Äusseres: Historische Fassadengestaltung gesamthaft erhalten. Aussen und vermutlich auch Innen umfassender historischer Baubestand.

Beurteilung: Der moderne Schweinestall ist nicht geschützt. Wichtiges und durch die Lage prominentes Beispiel eines Wohnhauses mit Suul.

Beobachtungen anlässlich Fototour KF / FS, Februar 2021: 2-geschossiges Wohnhaus mit Gaden im Querverband. Seitlicher Anbau unter Aufschiebling mit Eingang. Einang am Eck mit Suul. HF: Täfer, gemalt. Gerades Satteldach. Fenstereinteilung: WG1: 3 / 5 / T; WG2: 3 / 5; DG: 3. 1/2-Rädli im Giebelfeld. 1/4-Rädli als Schlofflöcher. Gaden neueren Datums. Erwähnung in der Signer Chronik um 1641.

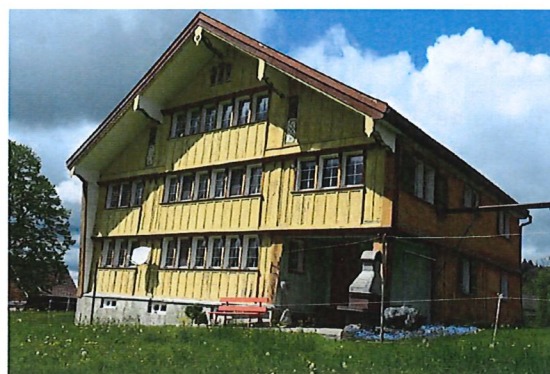
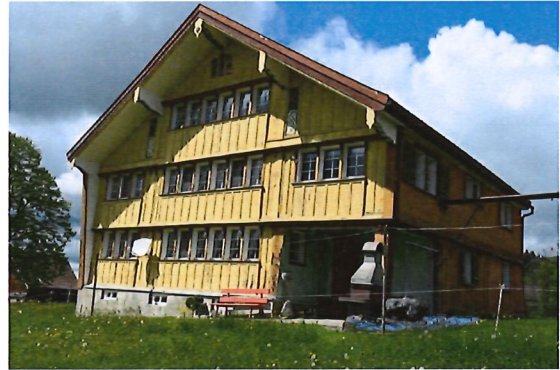
7871

Dendrodaten aus Keller mit 1589. Im Innern viel historische Substanz erhalten laut Hermann. Neue Isolierglasfenster.

Beurteilung Äusseres: Sehr guter historischer Erhaltungszustand Aussen und wohl auch Innen.

Beurteilung: Kernbau aus dem 16. Jh., daher ein wichtiger Zeuge für die Architekturgeschichte. Wichtige Innenausstattung laut Literatur.

IH: Wohnhaus "Untere Roten". Stattliches Wohnhaus aus dem 16. Jh. mit bemerkenswerter mobiler Innenausstattung, Sammlung von alten Türbeschlägen. 1532: Wohnhaus: Erwähnung Eigentümer: Röcheli, Hans, Ratsherr (?). 1589: Wohnhaus: Neubau. 1600-1700: Hauptfassade. 1660-1680: Türscharnier. 1732: Möbel/Geräte/Bild. Beobachtungen anlässlich Fototour KF / FS, Februar 2021: stattlicher, 3-raum-breiter Einzelbau mit Eingang übers Eck (Suul). Rückseitig kleiner Anbau mit Satteldach. HF: Täfer, kleinteilig, gemalt (helles Ocker, Akzente in Braun). Rhythmische Gliederung durch teilweise zweifeldhohes Täfer. Im Giebfeld dekorative Bemalung einzelner Täferfelder. Mächtige Pfettenkonsolen mit seitlicher Verdeckung und verzierte Pfettenkopfbrettli. Fenstereinteilung: WG1: 3 / 6 / T; WG2: 3 / 6 / 3. DG: 6. Drillingsfenster mit Rundbogen, in der Mitte in einen Spitzbogen auslaufend. Rundbogenfenster als Schlofflöcher. Alle mit rautenförmiger Sprossierung und farbigem Glas ausgestattet. Durchgehendes Fries, abgestützt durch verzierte Konsölen, über den Fensterreihen.

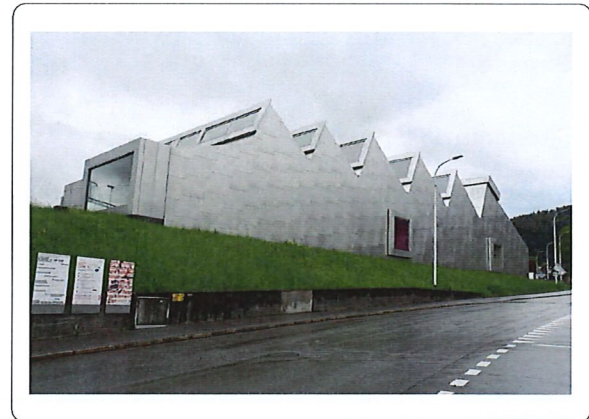
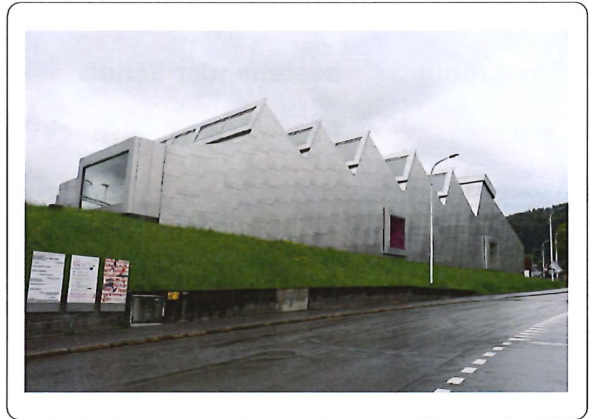
8685

1998 eröffneter Museumsbau vom Architekturbüro Gigon Guyer Architekten, Zürich. Ursprünglich als "Liner Museum" bezeichnet.

Beurteilung Äusseres: bauzeitlich erhaltener Bau aussen und innen.

Beurteilung: Es ist zwar eher ungewöhnlich und sehr fortschrittlich, Bauten mit einem Baujahr nach 1980 zu schützen. Mit dem Kunstmuseum gelang dem Zürcher Architekturbüro Gigon Guyer jedoch ein ungewöhnlicher Bau, der weit über die Kantons Grenzen ausstrahlte. Das Architekturbüro war mit dem Gebäude Finalist im Mies van der Rohe Award for European Architecture im Jahr 1999. Eine Einstufung als Objekt der Kategorie A soll in Erwägung gezogen werden durch die Ausstrahlungskraft des Baus überkantonale.

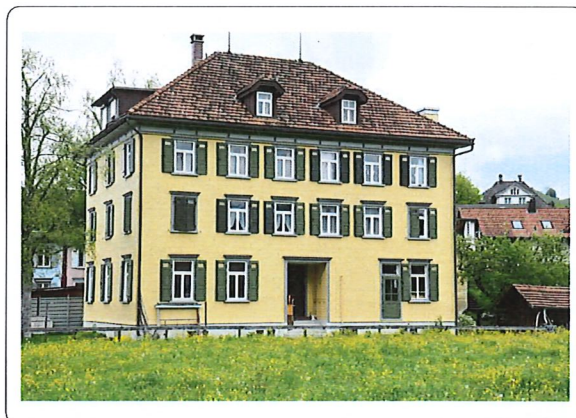
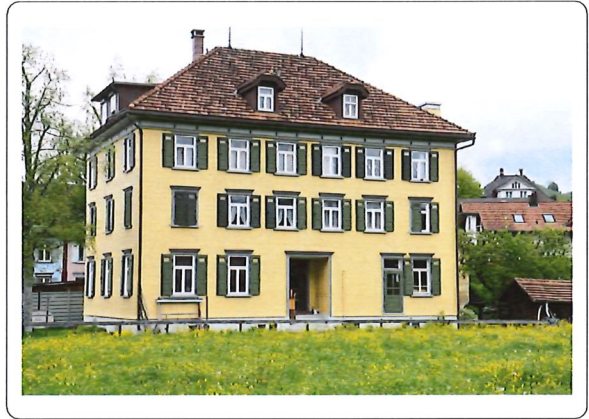
9703

1906 erbaut als Schreinerei. Rückseitige Tür mit 1906 datiert auf Mittelfries.

Innenbegehung am 18. August 2023: Das Gebäude wurde in den 1970er Jahren renoviert. Damals wurden Sanitärräume von den Küchen abgetrennt. Die Kachelöfen wurden entfernt und das Treppenhaus bis ins 2. OG modernisiert. Auch der Türbestand wurde teilweise ersetzt. Im 1. OG wurde unlängst der Bestand der 1970er Jahre wieder zurückgebaut und die historische Ausstattung ergänzt. Im gesamten Haus ist ein umfassender Bestand an historischen Täfern, Türen und der gesamte bauzeitliche Fensterbestand erhalten. Im EG gibt es zwei grosse, ursprünglich ausgestattete Werkstatträume der Schreinerei.

Beurteilung Äusseres: Komplett erhaltene Gebäudehülle aus dem frühen 20. Jh. Sehr guter Erhaltungszustand.

Beurteilung: Zeittypischer Bau des frühen 20. Jh. In einem äusserst gut erhaltenen, sehr gepflegten historischen Zustand (inkl. Fenster, Türen, Läden und Schindelschirm). In diesem Umfang an Authentizität nur noch selten anzutreffen. Es ist zu vermuten, dass auch im Innern viel der historischen Substanz erhalten ist.

ISOS I, OS - I, INSA S. 370, Baujahr 1906 Wohnhaus , ehem. Zimmerei, trad.Klassiz. Kubus mit Walmdach, verschindelt

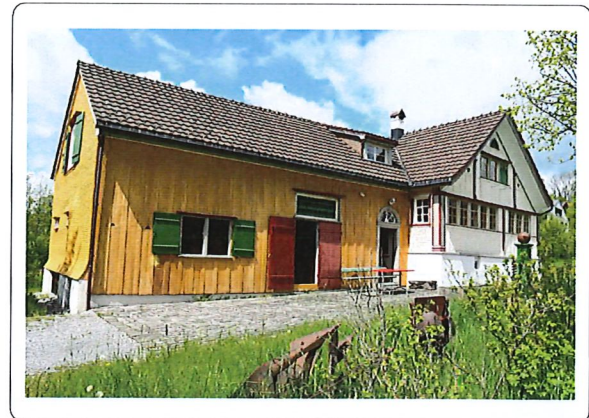
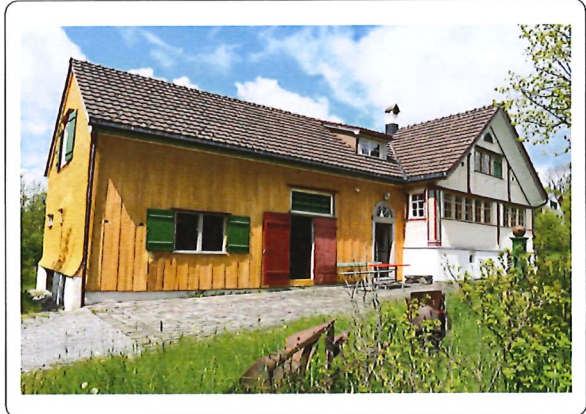
9704

Beurteilung Äusseres: Komplett erhaltene historische Gebäudehülle aus dem 19. Jh. Sehr guter Erhaltungszustand. Kernbau möglich im 16.-17. Jh.

Beurteilung: Guter historischer Erhaltungszustand (inkl. Fenster, Türen, Läden und Schindelschirm). In der Stube barocke Wandgestaltung mit aufgemaltem Täfer erhalten. Historische Ausstattung teils erhalten, teils historisierend erneuert.

Beobachtungen KF/FS/SM anlässlich Fototour 2021: 1-geschossiges Bauernhaus mit Gaden im Querverband aus dem 17. / 18. Jh. in traditioneller Farbigkeit. HF: Täfer, gemalt. Ecklisenen und verkleidete Gwettköpfe. Hohlkehle. Fensterwagen mit 5 / 3 Fenster im WG1, mit 3 Fenstern im DG. 1/2-Rädli im Giebelfeld, runde Schloßlöcher. Eingang zwischen Haus und Gaden. Aussenverkleidung von 1874.

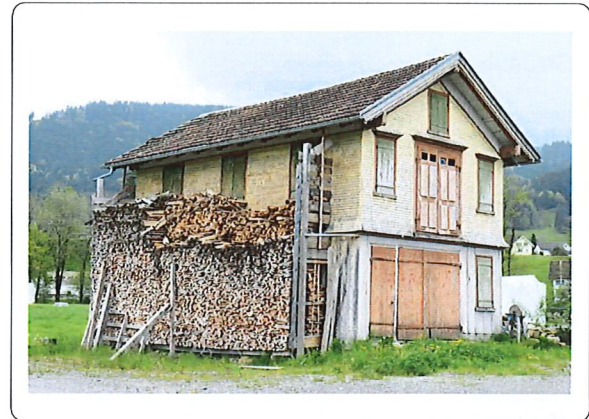
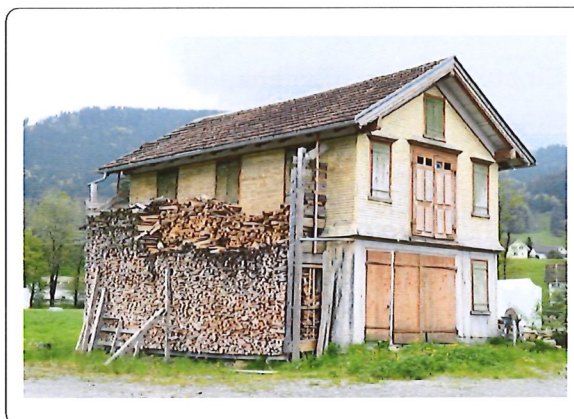
9705

Gut erhaltene Remise. Gehört seit 1904 betrieblich zum Wohnhaus Bleichestrasse 10. Dieses wurde 1904 errichtet (heute Neubau). Die Remise ist bereits auf der Siegfriedkarte von 1889 eingetragen und gehörte somit betrieblich zuerst zur Bleiche selbst.

Beurteilung Äusseres: Historische Fassadengestaltung gesamthaft erhalten. Aussen und vermutlich auch Innen umfassender historischer Baubestand.

Beobachtungen anlässlich Fototour KF / FS, Februar 2021: Das Bauernhaus Neue Bleiche wird saniert. Dabei ist die historische Substanz verloren gegangen. Als bauzeitlicher Zeuge bleibt die Remise, die in ihrer Form erhalten bleiben sollte. IH: Vielzweckbauernhaus "Neue Bleiche, Bleicheheimat". Kreuzfirsrtbau, 1904
 Wohnhaus an bestehende Scheune angebaut, Innenausstattung aus der Bauzeit erhalten. 1904:
 Vielzweckbauernhaus: Neubau. Bauherr: Rusch-Fässler, Albert (Landeshauptmann) (?). Baumeister:
 Gschwend oder Wild von Mettlen (?). 1904: Vielzweckbauernhaus: Abtrennung von der alten Bleiche. 1904:
 Wohnhaus: Neubau.

Zugehöriges Wohnhaus 2020 Teil-Abbruch. Stark überformt. Remise erhalten. In direktem Umfeld von bedeutsamem Schutzobjekt (Bleiche)!

Beurteilung: Für den Erhalt des Gebäude ist es unter Umständen wichtig, dass eine erweiterte Nutzung möglich wird mit Hilfe eines Sondernutzungsplans, der eine zonenfremde Nutzung ermöglicht.

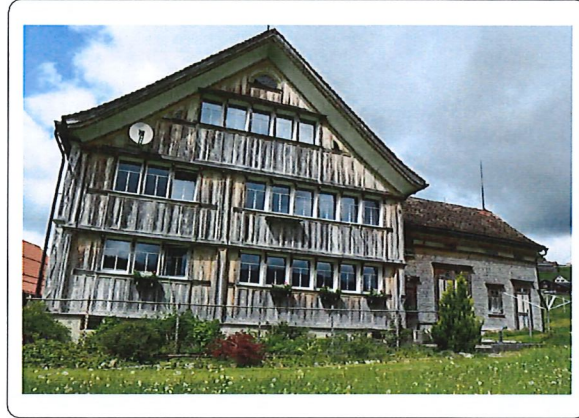
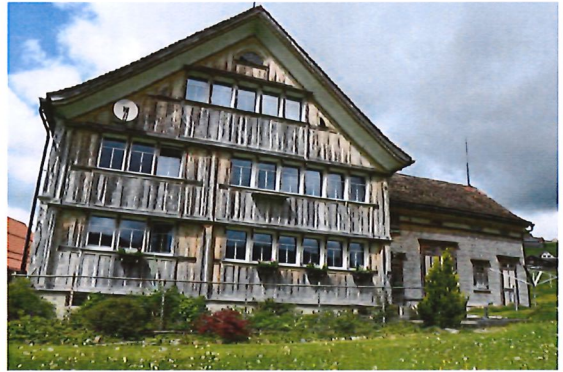
9706

An Hauptfassade neue Isolierglasfenster.

Beurteilung Äusseres: Komplett erhaltene historische Gebäudehülle aus dem 19. Jh. Sehr guter Erhaltungszustand.

Beurteilung: Es ist zu vermuten, dass auch im Innern viel der historischen Substanz erhalten ist. Ortstypischer Bau, der wichtig für die Streusiedlung ist.

IH: Vielzweckbauernhaus "Mittl. Hostet": Hof in Getrenntbauweise, Wohnhaus mit grösserem Schopfanbau als Kreuzfirst. Feldertäfer Hauptf. Gestrichen. Beobachtungen anlässlich Fototour KF / FS, Februar 2021: stattliches Wohnhaus mit Schopf im Querverband. HF: Täfer, gemalt. Fenstereinteilung: WG1: 3 / 6; WG2: 3 / 6; DG: 5. 1/2-Rädli im Giebelfeld. 1/4-Rädli als Schlofflöcher. Hoher Authentizitätswert.

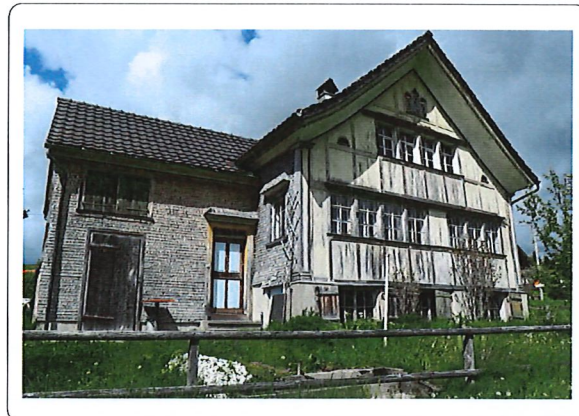
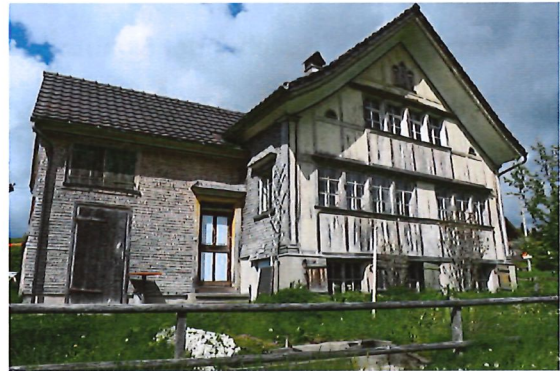
9708

Historische Aussenhülle gesamthaft erhalten.

Innenbegehung am 18. August 2023: erbaut im 19. Jh., in der 1. Hälfte des 20. Jh. renoviert (siehe Ausbau des Schopfs, teils Fensterbestand). Erschliessung des OGs erfolgt über den Schopfanbau, WC rückseitig. Badezimmer gut integriert in OG des Schopfs.

Der historische Bestand im Innern ist erhalten: Fenster, Türen (u. a. mit Holzimitationsmalerei), Täfer, grüner Kachelofen und weisser Kachelofen.

Beurteilung Äusseres: Komplett erhaltene historische Gebäudehülle aus dem 19. Jh. Sehr guter Erhaltungszustand.

Beurteilung: Zeittypischer Bau des 19. Jh. In einem gut erhaltenen, historischen Zustand (inkl. Fenster, Türen und Schindelschirm). Es ist zu vermuten, dass auch im Innern viel der historischen Substanz erhalten ist. Vermutlich diente der Keller der textilen Heimindustrie. Durch seine Authentizität ein wichtiges Beispiel eines Kleinstbauernhauses in Appenzell.

Beobachtungen anlässlich Fototour KF / FS, Februar 2021: 2-geschossiges Wohnhaus mit Schopf im Querverband. Hoher Sockel mit vollwertigen Fenstern mit Klappläden. Dach mit leichtem Anzug. Hohlkehle. HF: Täfer, gemalt (Felder helles Ocker, Fries Umbra). Ecklisene. Fenstereinteilung: Sockel: 2 / 2 / 2; WG1: 4 / 3; DG: 4. Drillingsfenster (Mittleres mit gotischem Spitzbogen) mit Akanthuseinteilung im Giebelfeld. 1/2-Rädli als Schlofflöcher. Hoher Authentizitätswert.

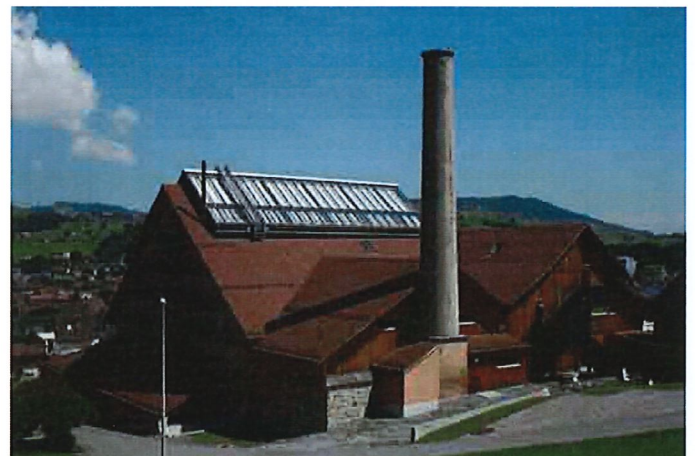
800: Südwestansicht

Staatliche Ziegelei, bereits im 16. Jh. als Ziegelhütte bestehend und an Ziegler verliehen. 1857 privatisiert. Um 1950 Einstellung des Ziegeleibetriebes. 2001-03 unter Architekt Robert Bamert, St. Gallen, Umbau in multifunktionales Kulturzentrum der Stiftung Liner, unter Erhalt der wichtigsten Produktionseinrichtungen wie Ziegelpresse, Paternoster-Aufzug und Brennofen. Mächtiger verbretterter Holzbau auf Sockelpfeilern aus Bruch- und Sichtbackstein. Vielfältige Dachlandschaft mit Satteldach als Hauptdach, Querfirst und Pultdächern; Hochkamin.
