Anhang 3

Bauliche und hydraulische Zustandsbeurteilung der vorhandenen Schutz-
bauten

Teilprojekt 4: Pöppelbach (km 0.780 – km 1.350)

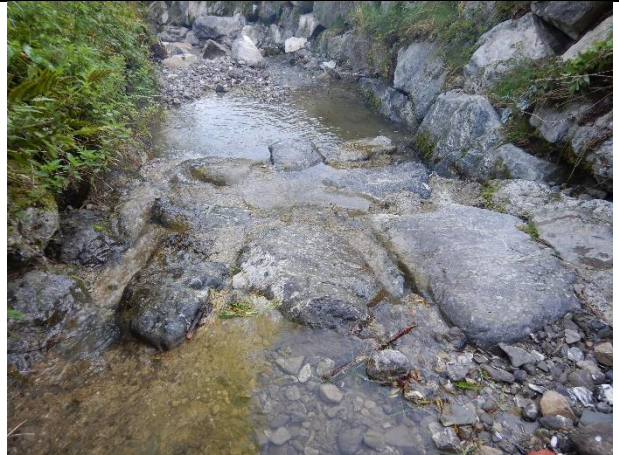
4.12 Längsverbau linksufrig km 1.230 – 1.240

Blocksatz mehrreihig, Blöcke teils im Beton versetzt

Funktion: Schutz Seitenerosion

Schutzgut: Wiesland

Baulicher Zustand: Gut
Durchflusskapazität: genügend

Geplanter Umgang: Erhaltung möglich, jedoch Abbruch infolge Gerinneaufweitung (Revitalisierung)

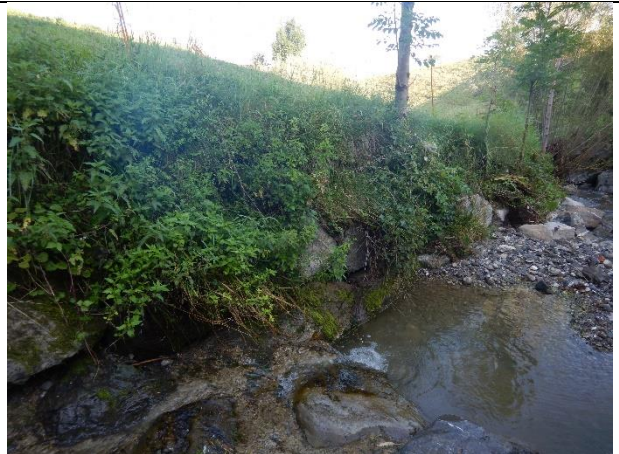
4.13 Sohlfixation km 1.240

Sohlriegel/Sohlrampen mit einer Länge von rund 3 m. Blöcke sind im Beton versetzt
Funktion: Fixierung der Sohlenlage, Verhinderung Tiefenerosion

Baulicher Zustand: Gut
Durchflusskapazität: genügend

Geplanter Umgang: Erhalt, allenfalls Anpassungen infolge Revitalisierung (Gerinneaufweitung)

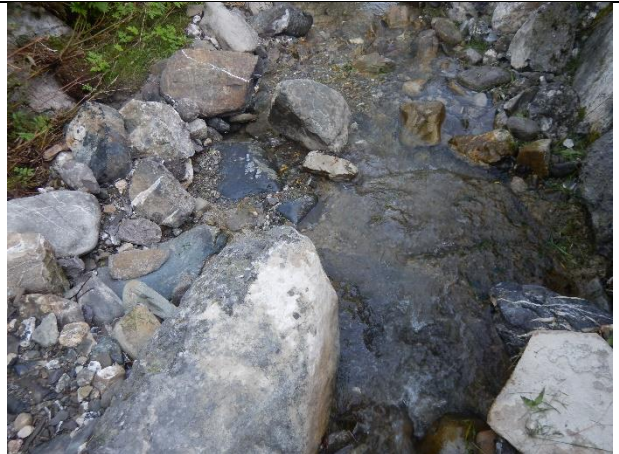
4.14 Sohlfixation bei km 1.235

Sohlriegel/Sohlrampen mit einer Länge von rund 3 m, Blöcke sind im Beton versetzt
Funktion: Fixierung der Sohlenlage, Verhinderung Tiefenerosion
Schutzgut: Wiesland

Baulicher Zustand: Gut
Durchflusskapazität: genügend

Geplanter Umgang: Erhalt, allenfalls Anpassungen infolge Revitalisierung (Gerinneaufweitung)

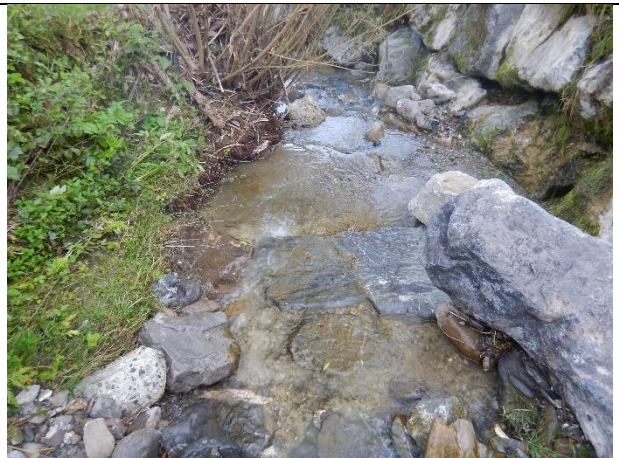
4.15 Längsverbau km 1.210 – 1.230

Blocksatz mit behauenen Steinen, mehrlagig
Funktion: Böschungssicherung, Schutz vor Seitwärtserosion
Schutzgut: Wiesland

Baulicher Zustand: Sanierungsbedürftig, einzelne Steine wurden weggespült
Durchflusskapazität: genügend

Geplanter Umgang: Abbruch, Neugestaltung im Rahmen der Revitalisierung

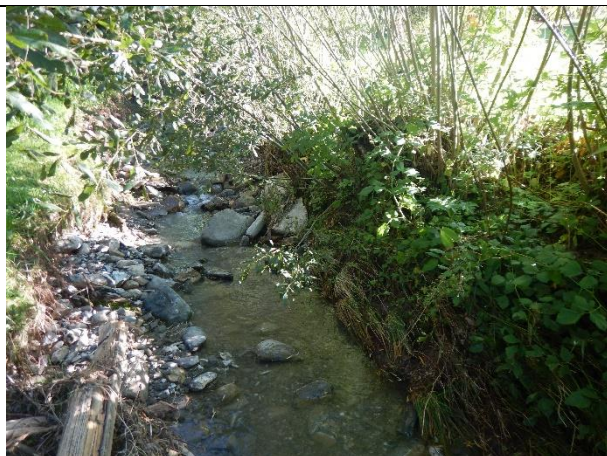
4.18 Längsverbau km 1.210 – 1.180

Holzverbau (mit imprägnierten Telefonmasten, weitere Masten werden auf Grundstück gelagert)
Funktion: Schutz vor Seitwärtserosion
Schutzgut Wiesland

Baulicher Zustand: Sanierungsbedürftig oder zerstört. Sanierung/Erneuerung ist im Gang
Durchflusskapazität: genügend

Geplanter Umgang: Abbruch

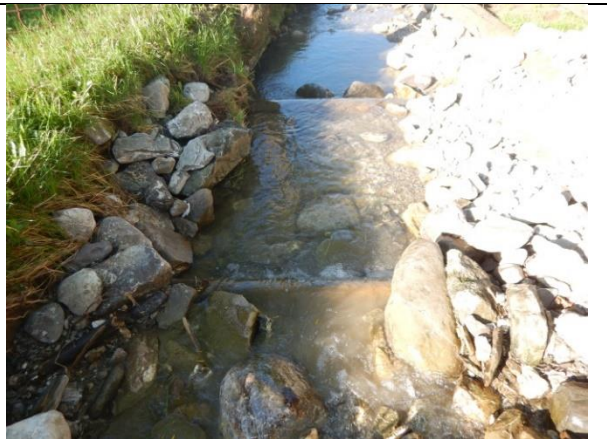
4.20 Längsverbau linksufrig km 1.175 – 1.155

Holzverbau mehrlagig
Funktion: Schutz vor Seitwärtserosion
Schutzgut: Wiesland

Baulicher Zustand: Holz stark beschädigt /
morsch. Sanierungsbedürftig
Durchflusskapazität: genügend

Geplanter Umgang: Abbruch

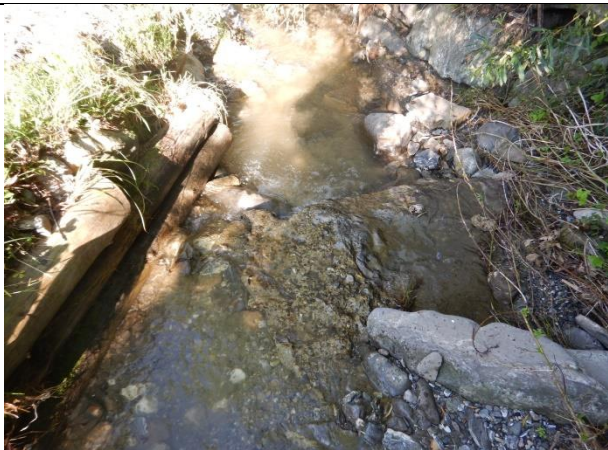
4.26 Schwelle km 1.115	
<p>Schwelle aus Blocksteinen Funktion: Sohlfixation, Schutz vor Tiefenerosion Schutzgut: rechtsufrig Pöppelstrasse, linksufrig Wiesland</p>

<p>Baulicher Zustand: gut Durchflusskapazität: genügend</p>	
<p>Geplanter Umgang: Erhalt, evtl. Anpassungen im Rahmen des Revitalisierungsprojektes nötig</p>

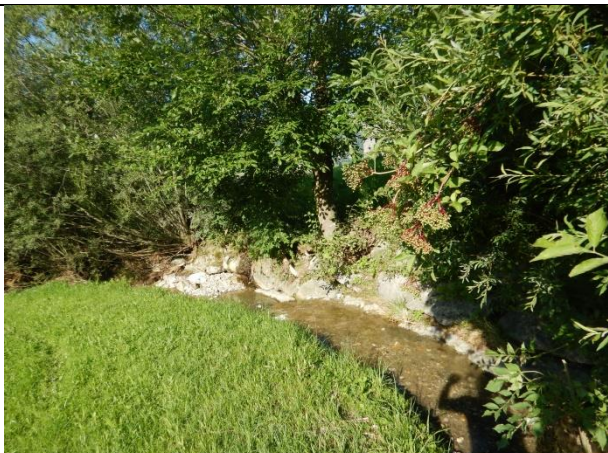
4.27 Längsverbau rechtsufrig km 1.110 – 1.095	
<p>Blocksatz, teils Beton ersichtlich Funktion: Böschungssicherung gegen Seitwärtserosion Schutzgut Pöppelstrasse</p>

<p>Zustand: gut</p>	
<p>Geplanter Umgang: Erhalt</p>

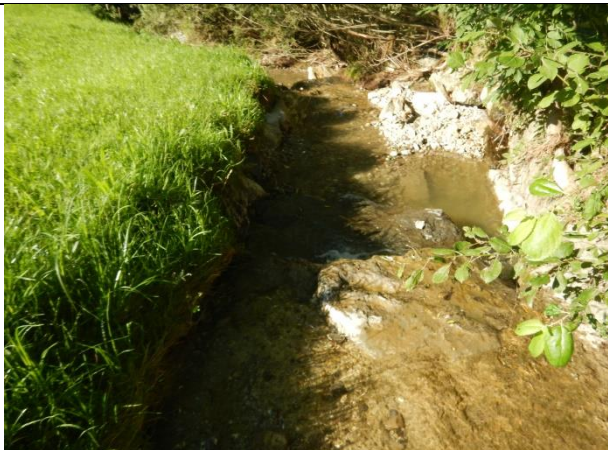
4.28 Schwellen km 1.100	
<p>2 Schwellen aus Blocksteinen Funktion: Sohlfixation, Schutz vor Tiefenerosion Schutzgut: Pöppelstrasse, Wiesland</p>

<p>Zustand: gut</p>	
<p>Geplanter Umgang: Erhalt, evtl. Anpassungen im Rahmen des Revitalisierungsprojektes nötig</p>

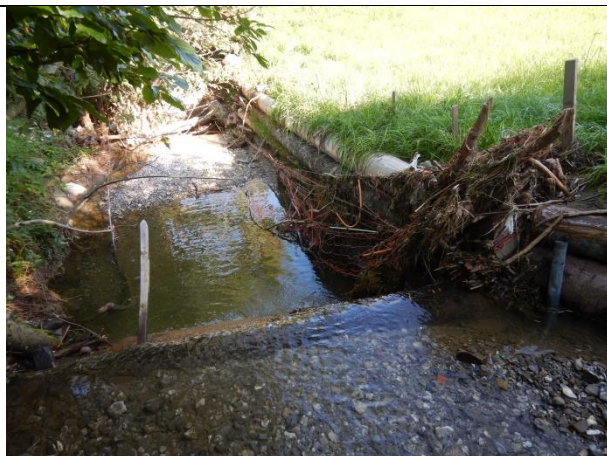
4.32 Schwellen km 1.050 – 1.060

Holzschwellen, Absturzhöhen 1 bis 1.3 m
Funktion: Erosionsschutz Tiefenerosion
Schutzgut: Wiesland

Baulicher Zustand: sanierungsbedürftig bis zerstört
Durchflusskapazität: genügend

Geplanter Umgang: Abbruch

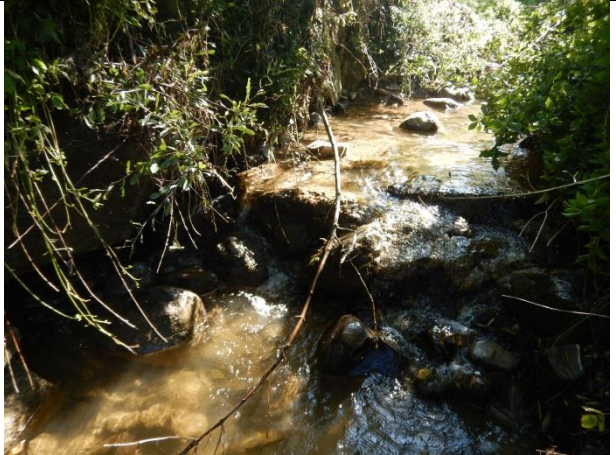
4.45 Schwellen km 0.860 – 0.870	
<p>Schwellen aus Blöcken in Beton versetzt, H = ca. 0.4 m. Funktion: Erosionsschutz Tiefenerosion Schutzgut: Pöppelstrasse, Wiesland</p>

<p><i>Schwelle Nr. 1</i></p>
<p>Baulicher Zustand: gut Durchflusskapazität: genügend</p>	
<p>Geplanter Umgang: Erhaltung</p>
